## CITTA' DI RIVAROLO CANAVESE

OGGETTO DELL'INTERVENTO: REDAZIONE DEL P.E.B.A.  
PIANO PER L'ELIMINAZIONE DELLE BARRIERE ARCHITETTONICHE

AUTORE	CONSEGNA PROGETTO	CO-AUTORE
Ing. Stefano VAUDAGNA	Dicembre 2024	Dott. Paolo RUFFINO
	OGGETTO DELL'ELABORATO:	Elaborato N.
	<b>FASCICOLO SCHEDE EDIFICI COMUNALI E ANALISI DEI COSTI</b>	<b>e2</b>

Codice scheda: 1	<b>Palazzo Comunale</b>	
	Indirizzo: Via Ivrea n. 60/64	Data rilievo: 15/11/2024

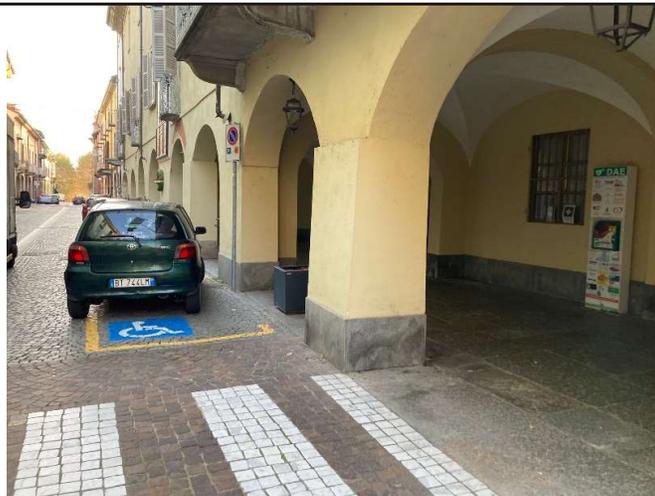
Presenza di parcheggio riservato nelle vicinanze dell'ingresso:		<input checked="" type="checkbox"/> Sì
		<input type="checkbox"/> No
Dimensione regolamentare?	<input checked="" type="checkbox"/> Sì	Segnaletica verticale conforme alla normativa?
	<input type="checkbox"/> No	
Parcheggio raccordato a un percorso pedonale?	<input checked="" type="checkbox"/> Sì	Segnaletica orizzontale conforme alla normativa?
	<input type="checkbox"/> No

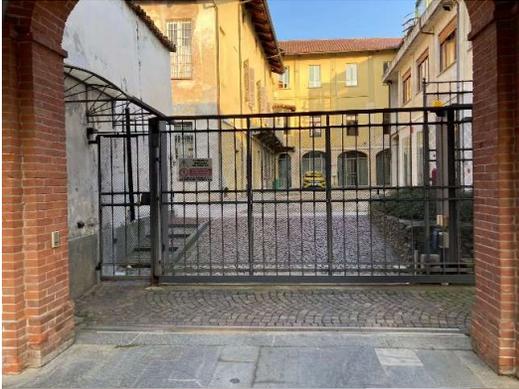
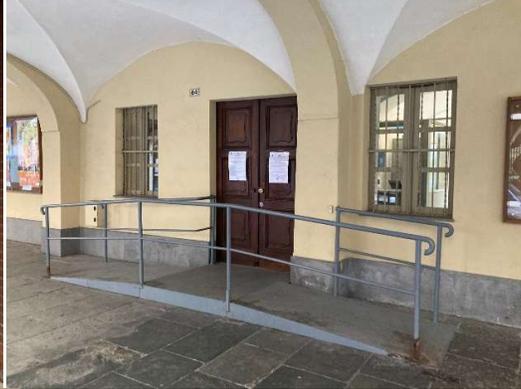
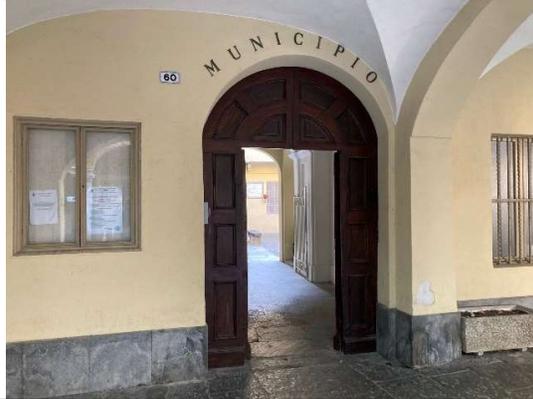
Il palazzo comunale si compone di tre accessi: due in Via Ivrea rispettivamente ai numeri 60 e 64 e un accesso pedonale e carraio riservato ai dipendenti da Piazza Litisetto. Entrambi gli accessi su Via Ivrea sono a norma. Si fa osservare tuttavia l'assenza di citofono sull'accesso civico 64.

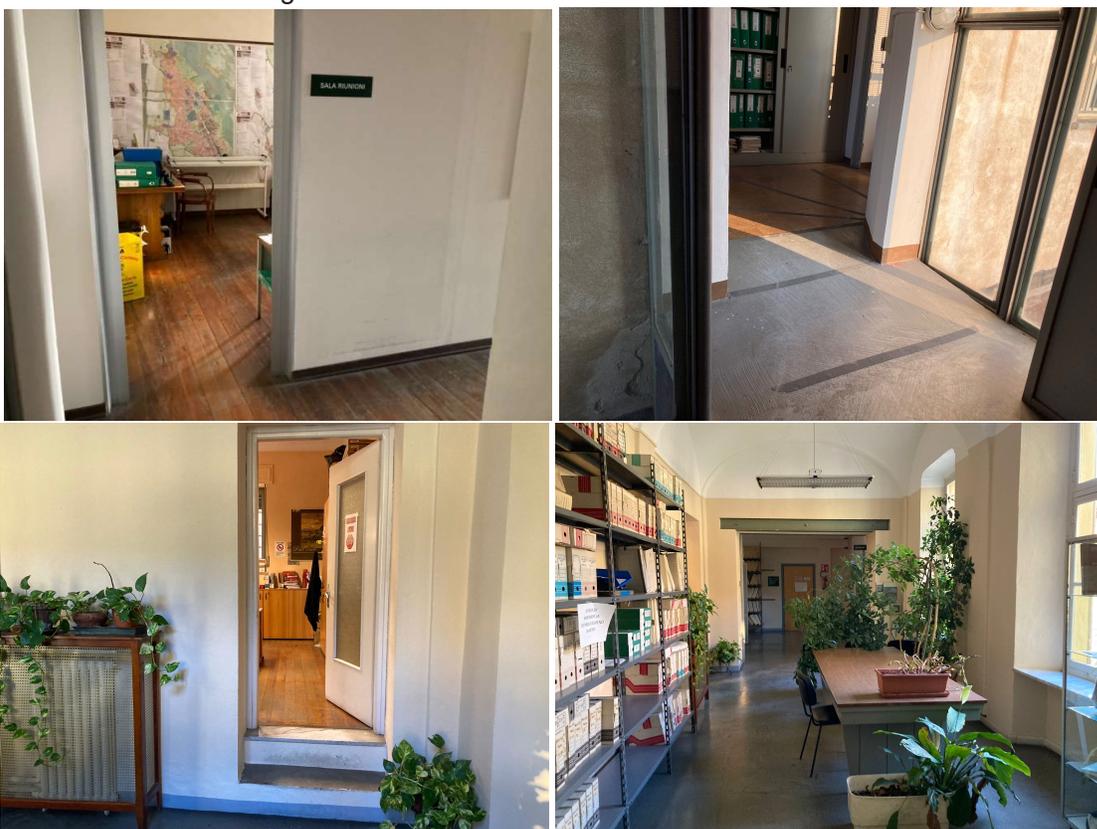
Note: Alcuni uffici sono accessibili solamente mediante gradini. Sarebbe opportuno segnalare maggiormente la presenza dei gradini e gli spazi alternativi dove il pubblico viene ricevuto.

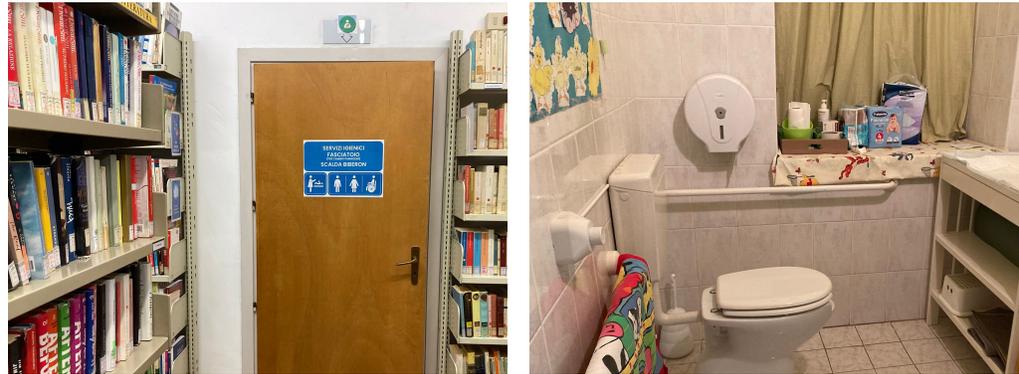
Tipologia di adeguamenti necessari:  
Spazio di manovra ridotto dalla presenza del fasciatoio.

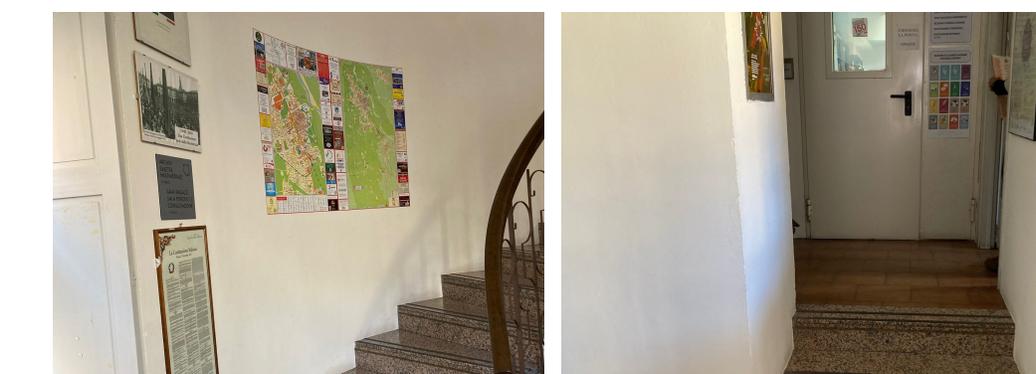
Edificio sprovvisto di ascensore. L'ampio atrio di ingresso, in compenso alla mancanza di ascensore, è stato adibito anche a zona di lettura con due sedute adiacenti all'ampia vetrata.

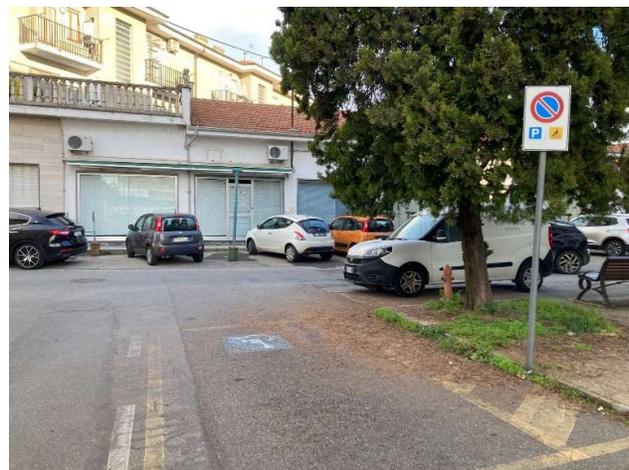
La segnaletica orizzontale è inoltre da riprendere.

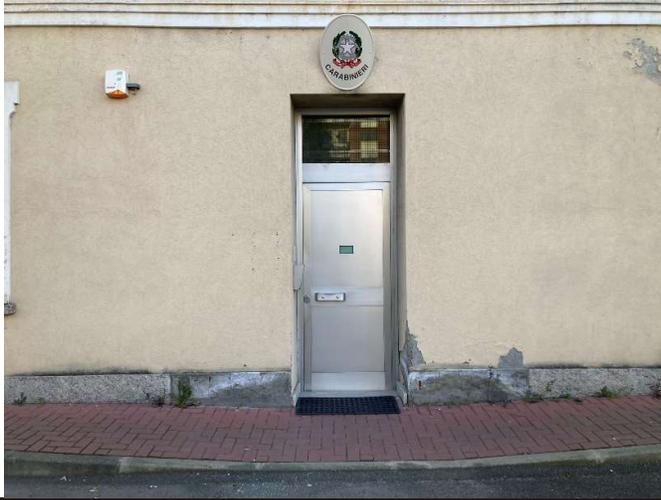
Si osserva che il percorso di collegamento tra il parcheggio e l'accesso al pubblico è rappresentato da un marciapiede di larghezza pari a 120 cm e dunque insufficiente al passaggio agevole di una carrozzina che richiede una larghezza minima di 150 cm.  
Sulla porta d'accesso la soglia crea un piccolo gradino h = 2 cm ed è presente uno zerbino non incassato nella pavimentazione.

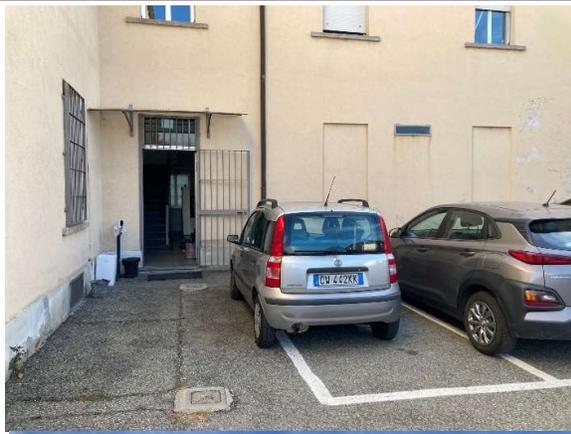
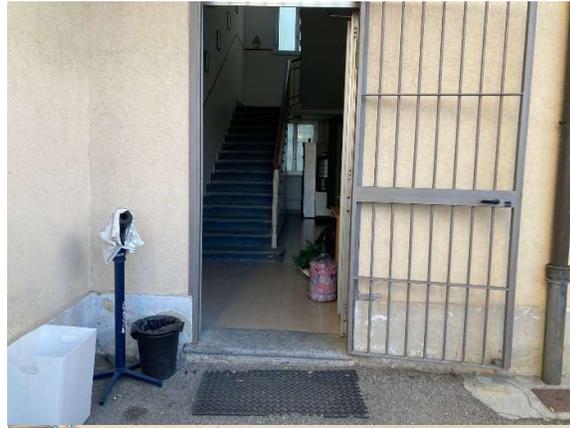
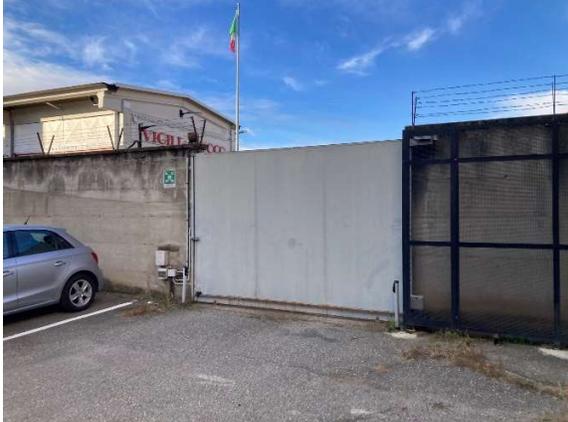
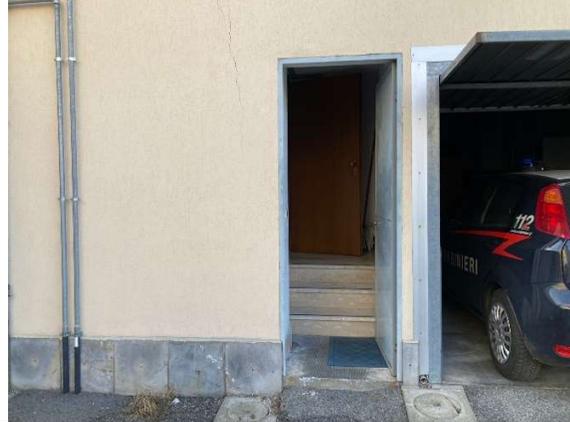
La porta di accesso per i dipendenti si trova sul cortile interno del fabbricato, al quale i dipendenti accedono attraverso il cancello carraio. Si registra per tale porta di accesso: la presenza di un gradino; l'apertura della porta verso l'interno; la mancanza di un maniglione a spinta. Quest'ultimo si rende necessario considerando in particolare che tale varco è stato individuato come uscita di sicurezza. Dal cortile interno si può accedere anche alla palazzina con gli appartamenti del comandante e del vice.

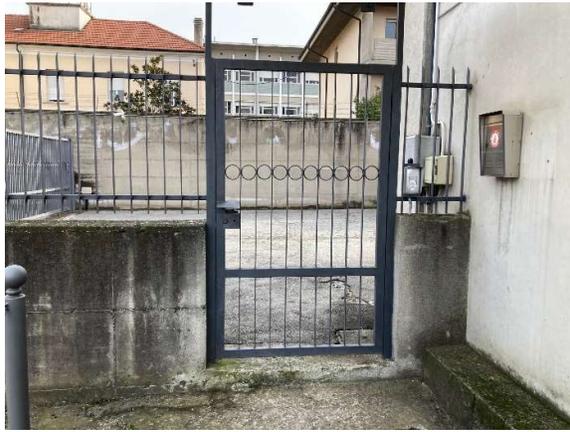
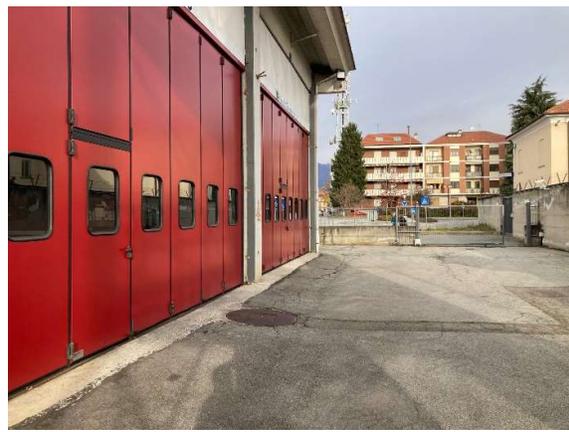
No		No		No
È presente un percorso tattile?					Si <del>No</del>
La luce netta della porta d'ingresso è almeno 80 cm con le singole ante di larghezza non superiore a 120 cm e gli eventuali vetri sono ad una altezza min di 40 cm dal pavimento?					<del>Si</del> No
La maniglia è posizionata 85cm<h<90cm? → Cannello metallico con barre verticali					Si- No
Il campanello/citofono è posizionato tra i 110 e i 130 cm d'altezza da terra? → H = 140 cm					Si <del>No</del>
Note					
L'accesso carraio regolato mediante cancello automatico è a raso mentre sull'accesso pedonale è presente un gradino.					
Documentazione fotografica

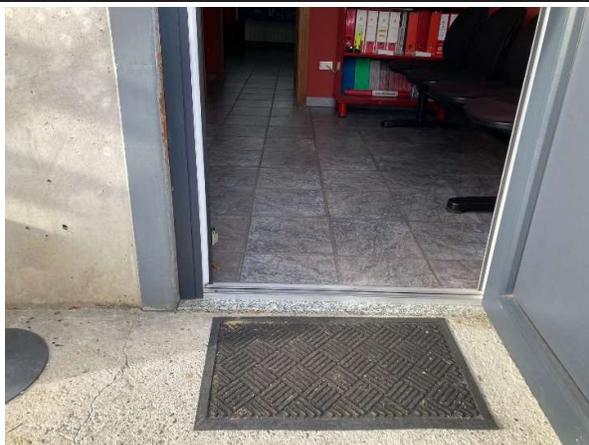
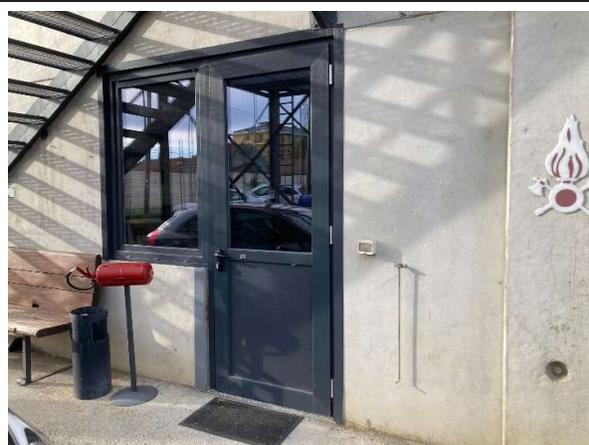
Sulla porta d'accesso è presente lo zerbino non incassato; un gradino di 1.50 cm e la soglia della porta di 2 cm.

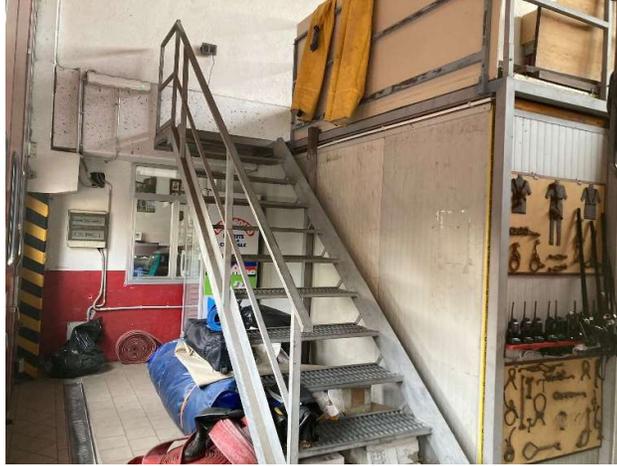
Le sole scale presenti sono quelle situate nel garage che collegano il piano terra con un soppalco dove sono presenti i materiali di uso quotidiano. Tale scala è quindi riservata agli addetti ed incaricati al servizio.

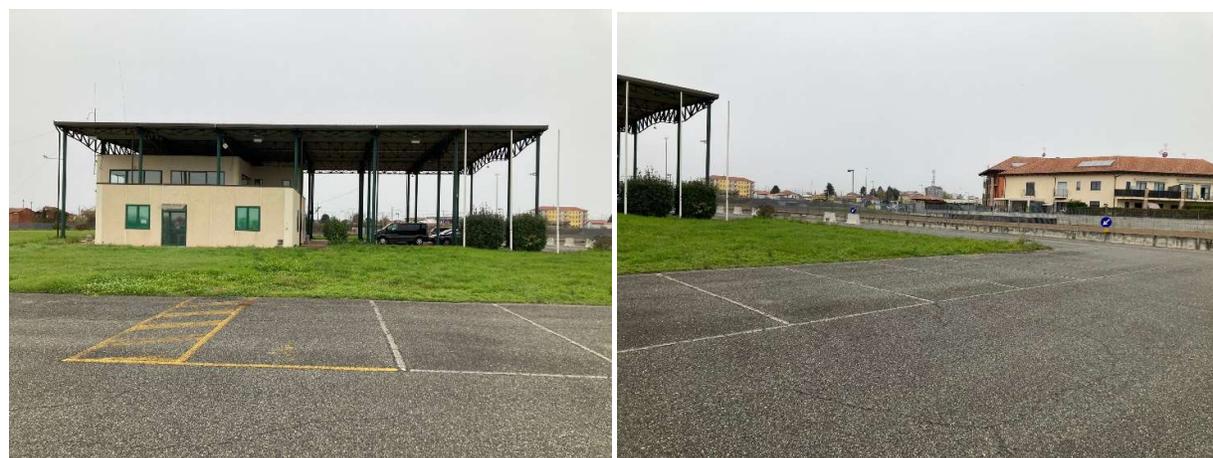
Il parcheggio riservato alle persone disabili non è raccordato con l'ingresso alla struttura e pertanto la persona dopo aver parcheggiato si dirige verso l'ingresso in promiscuità con i passaggi degli altri autoveicoli. Da valutare se tale gestione è compatibile con la densità del traffico in uscita ed entrata sul territorio.

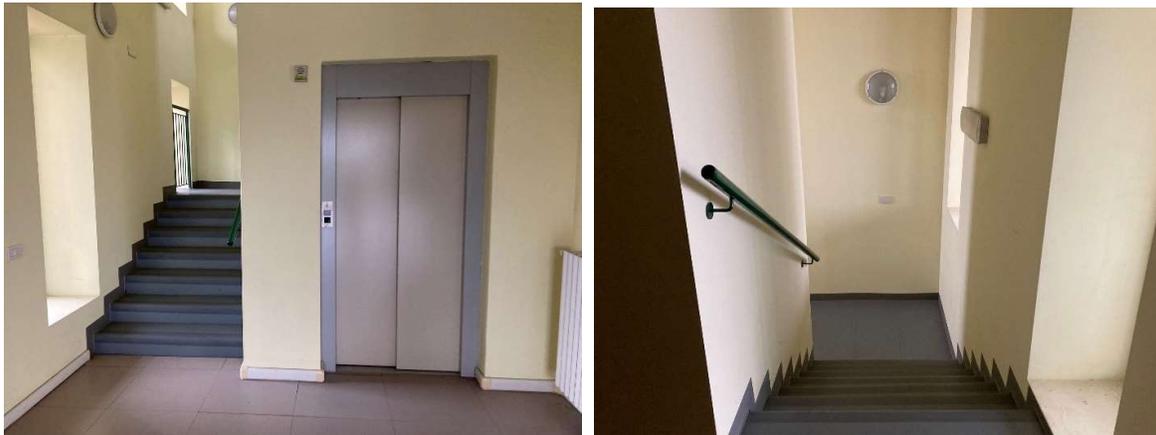
Al momento del sopralluogo l'ascensore risultava non in marcia e, dunque, non è stato possibile verificarne le dimensioni interne.

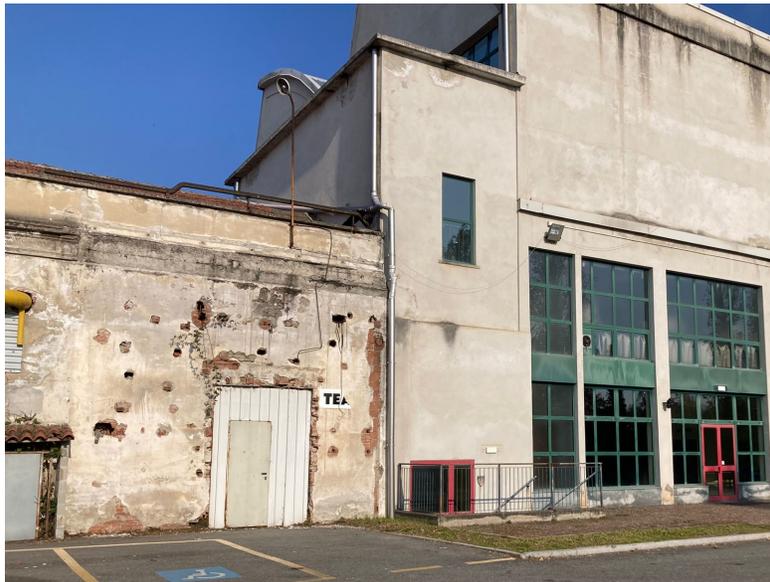
Assenza di segnaletica orizzontale per le corsie di marcia veicolare. L'utente che parcheggia nel posto dedicato deve passare sulla strada senza una corsia riservata per accedere all'ingresso.

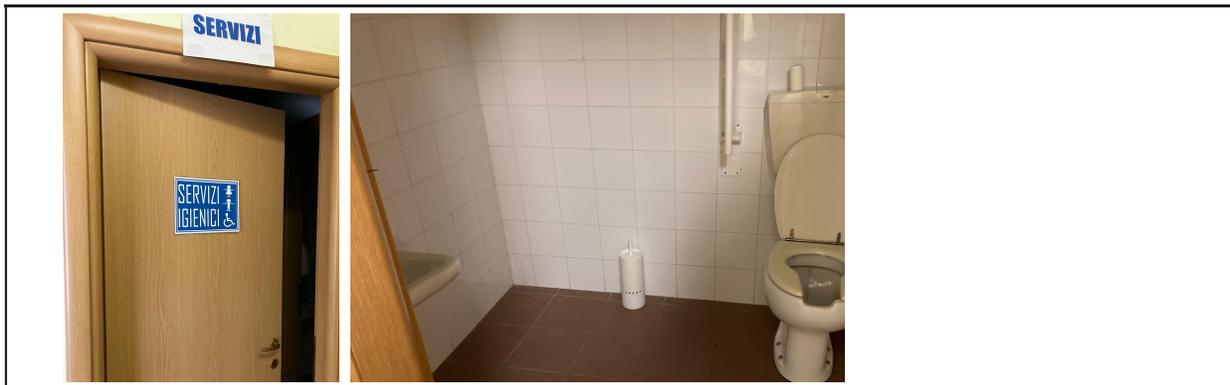
- Spazio per accostamento laterale wc almeno i 100 cm			<del>SI</del>	NO
- 80 cm davanti al lavabo per accostamento frontale			<del>SI</del>	NO
- WC 40 cm da muro, bordo anteriore 75-80cm e altezza 45-50			<del>SI</del>	NO

- Dotazione dei corrimani verticali e orizzontali e campanello d'emergenza			<del>SI</del>	NO
- Rubinetteria a leva			<del>SI</del>	NO
Tipologia di adeguamenti necessari:				
.....				
Documentazione fotografica

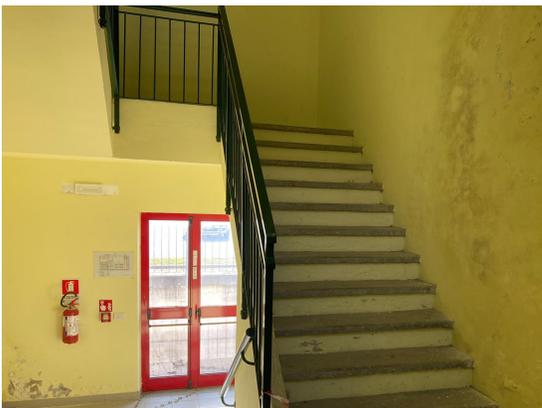
L'ascensore non è presente e attualmente non necessaria in quanto il piano secondo non è accessibile al pubblico.

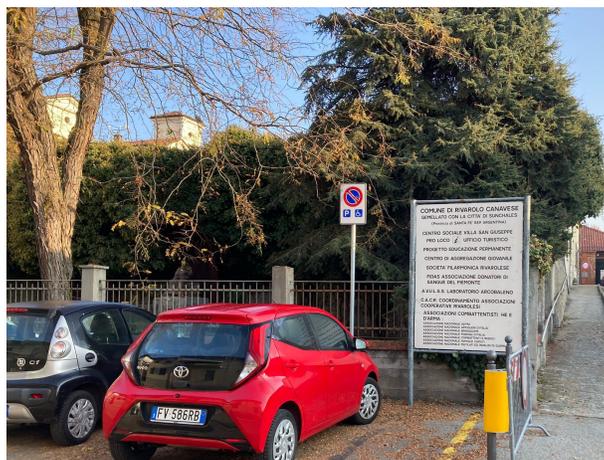
La pavimentazione della rampa che collega i parcheggi al portone di ingresso è compromessa da un evidente stato di usura ed è difficilmente percorribile da carrozzine.  
Considerando lo sviluppo lineare, potrebbe essere opportuno dotarla di pensilina.

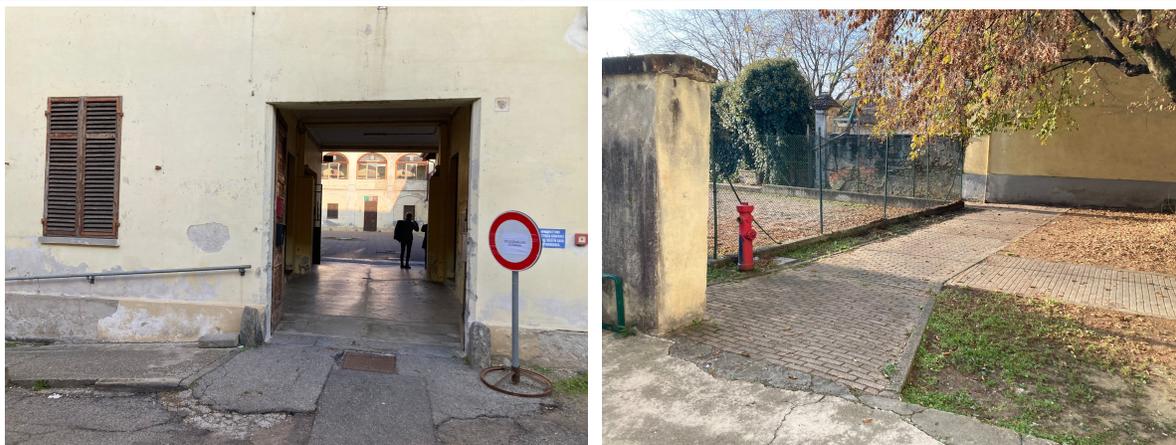
La zona antistante e retrostante la porta/ cancello è in piano e hanno una profondità minima di 1,50 m?		<input checked="" type="checkbox"/> Si
		<input type="checkbox"/> No
Dislivello	<input checked="" type="checkbox"/> Si	Se sì, la pendenza della rampa è inferiore all'8%?
	<input type="checkbox"/> No	
		<input checked="" type="checkbox"/> Sì
		<input checked="" type="checkbox"/> No
E' presente un percorso tattile?		<input checked="" type="checkbox"/> Si
		<input type="checkbox"/> No
La luce netta della porta d'ingresso è almeno 80 cm con le singole ante di larghezza non superiore a 120 cm e gli eventuali vetri sono ad una altezza min di 40 cm dal pavimento?		<input checked="" type="checkbox"/> Si
		<input type="checkbox"/> No
La maniglia è posizionata 85cm<h<90cm? H = 100 cm		<input checked="" type="checkbox"/> Si
		<input type="checkbox"/> No
Il campanello/citofono è posizionato tra i 110 e i 130 cm d'altezza da terra?		<input checked="" type="checkbox"/> Si

La tipologia di struttura non necessita di campanello o citofono. Valutare abbassamento maniglia porta.

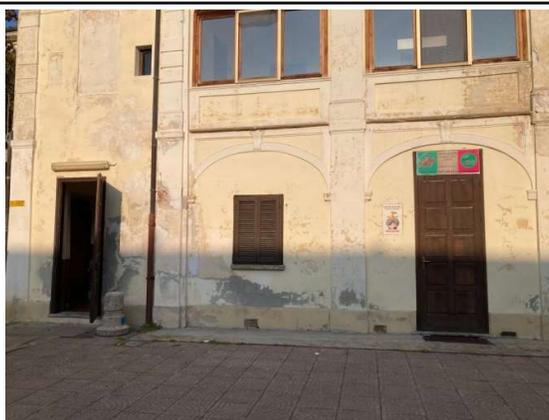
La zona antistante e retrostante la porta/cancello è in piano e hanno una profondità minima di 1,50 m?				<input checked="" type="checkbox"/> Sì	<input type="checkbox"/> No
Dislivello	<input checked="" type="checkbox"/> Sì	Se sì, la pendenza della rampa è inferiore all'8%?	<input checked="" type="checkbox"/> Sì	E' presente corri-mano ad h=0.90m?	<input checked="" type="checkbox"/> Sì
	<input type="checkbox"/> No		<input type="checkbox"/> No		<input type="checkbox"/> No
E' presente un percorso tattile?				<input type="checkbox"/> Sì	<input checked="" type="checkbox"/> No
La luce netta della porta d'ingresso è almeno 80 cm con le singole ante di larghezza non superiore a 120 cm e gli eventuali vetri sono ad una altezza min di 40 cm dal pavimento?				<input checked="" type="checkbox"/> Sì	<input type="checkbox"/> No
La maniglia è posizionata 85cm<h<90cm? H = 120 cm				<input type="checkbox"/> Sì	<input checked="" type="checkbox"/> No

Valutare abbassamento maniglia porta.  
Valutare l'inserimento di un percorso tattile.

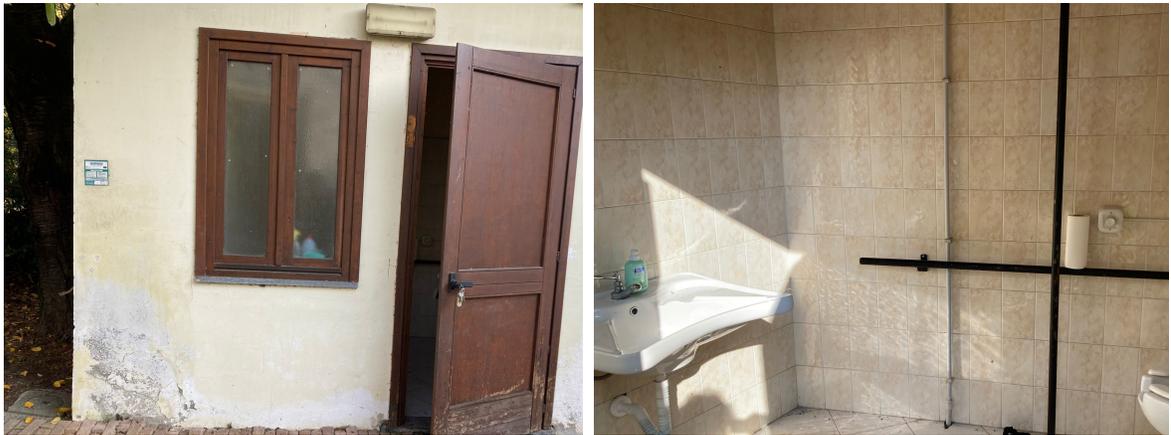
Tipologia di adeguamenti necessari: La pavimentazione in marmette autobloccanti antistante il WC esterno è sconnessa e necessita di essere ripristinata. Manca la cartellonistica di direzione e di informazione per il WC area esterna.

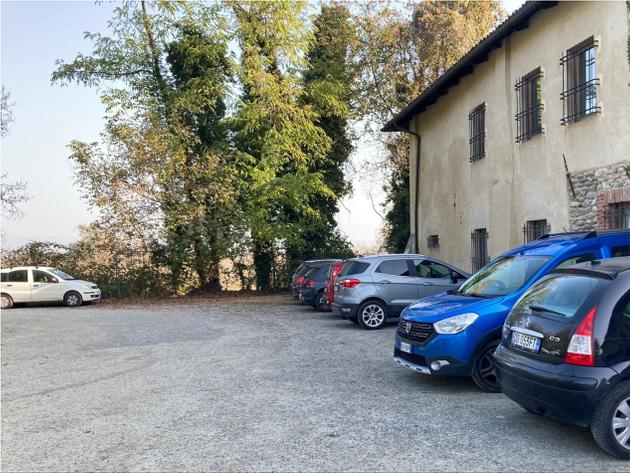
Codice scheda: 10		<b>Ex pretura e scuderie del Castello Malgrà</b>			
Indirizzo: Corso Rocco Meaglia			Data rilievo: 15.11.2024		
Descrizione: L'immobile costituiva le scuderie asservite al castello. Oggi è stato interamente rinnovato ed è sede di numerose associazioni oltre che della polizia faunistica.					
<b>1. Parcheggi</b>					
Presenza di parcheggio riservato nelle vicinanze dell'ingresso:					Si <del>No</del>
Dimensione regolamentare?	Si	Segnaletica verticale conforme alla normativa?			Si
	No				No
Parcheggio raccordato a un percorso pedonale?	Si	Segnaletica orizzontale conforme alla normativa?			Si
	No				No
Note					
Esiste un'area non pavimentata antistante l'ingresso che viene utilizzata come parcheggio. Tale area è tuttavia sprovvista di segnaletica orizzontale e verticale e sono assenti posti riservati a disabili.					
Documentazione fotografica

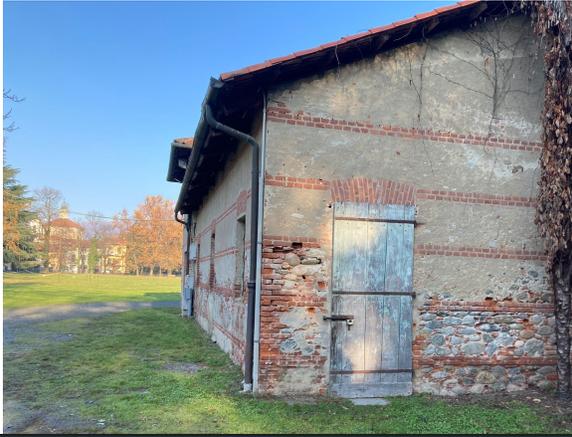
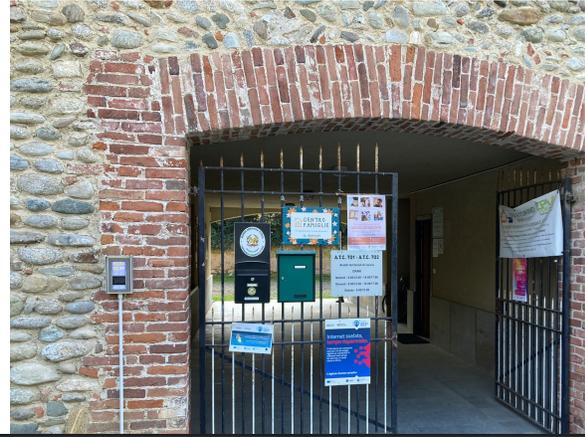
La zona antistante e retrostante la porta/ cancello è in piano e hanno una profondità minima di 1,50 m?					<del>Si</del> No
Dislivello	Si	Se sì, la pendenza della rampa è inferiore all'8%?	Si	E' presente corrimano ad h=0.90m?	Si
	<del>No</del>		No		No
E' presente un percorso tattile?					Si <del>No</del>
La luce netta della porta d'ingresso è almeno 80 cm con le singole ante di larghezza non superiore a 120 cm e gli eventuali vetri sono ad una altezza min di 40 cm dal pavimento?					<del>Si</del> No
La maniglia è posizionata 85cm<h<90cm? Non c'è maniglia, c'è un cancello con sbarre verticali.					<del>Si</del> No
Il campanello/citofono è posizionato tra i 110 e i 130 cm d'altezza da terra? H = 140 cm					Si <del>No</del>
Note					
.....					
.....					
.....					
Documentazione fotografica

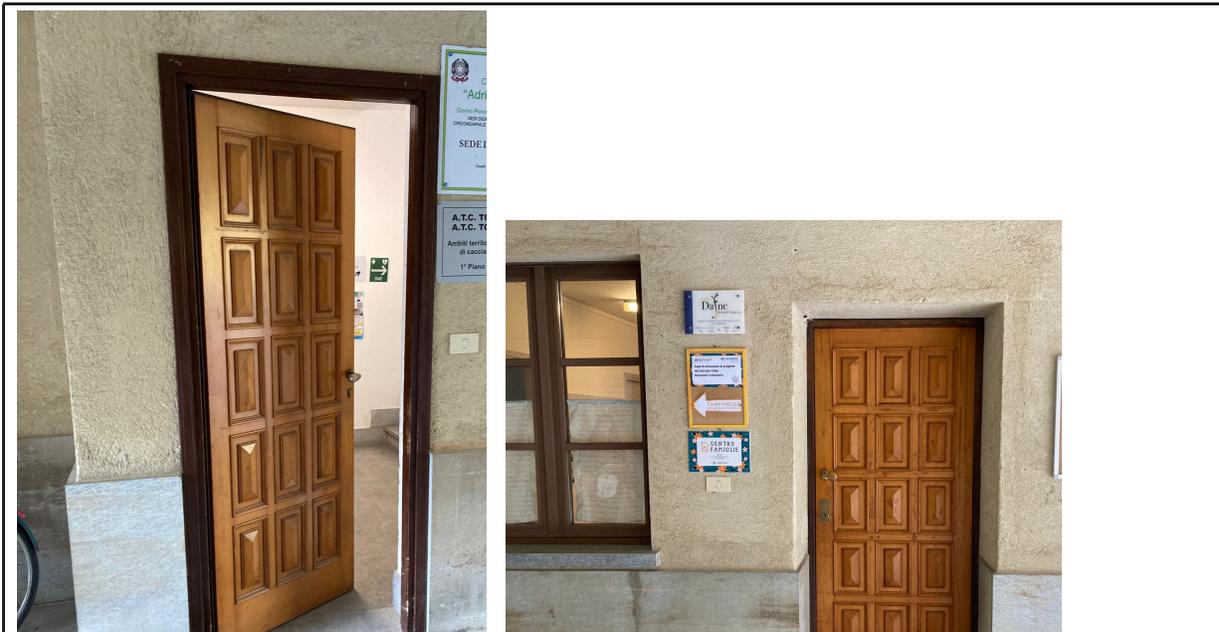
La zona antistante e retrostante la porta/cancello è in piano e hanno una profondità minima di 1,50 m?				<del>Si</del>	
				No	
Dislivello	Si	Se si, la pendenza della rampa è inferiore all'8%?	Si	E' presente corrimano ad h=0.90m?	Si
	<del>No</del>		No		No
E' presente un percorso tattile?				Si	
				<del>No</del>	
La luce netta della porta d'ingresso è almeno 80 cm con le singole ante di larghezza non superiore a 120 cm e gli eventuali vetri sono ad una altezza min di 40 cm dal pavimento?				<del>Si</del>	
				No	
La maniglia è posizionata 85cm<h<90cm?				Si	
H = 110 cm				<del>No</del>	
Il campanello/citofono è posizionato tra i 110 e i 130 cm d'altezza da terra?				Si	
				No

Valutare la possibilità di abbassare o integrare la maniglia di ingresso.

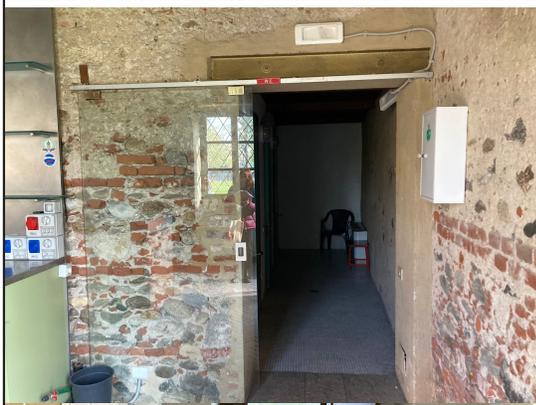
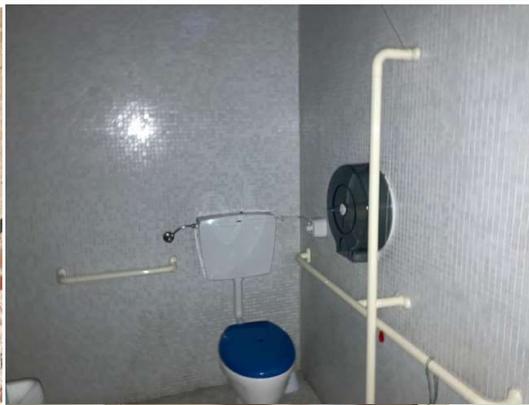
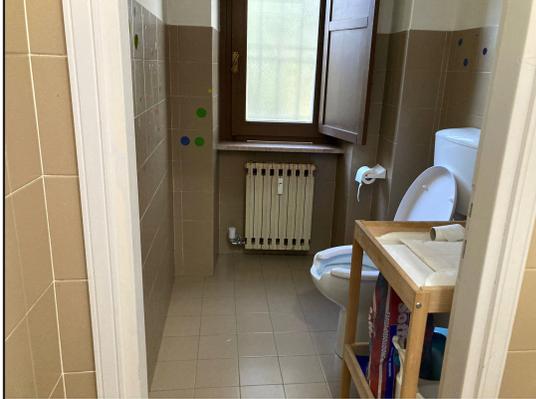
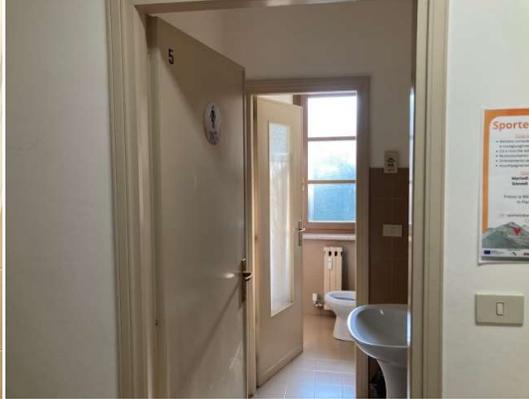
4.1 Servizi igienici: solo il bar delle scuderie possiede un WC adeguato alla normativa.

- 80 cm davanti al lavabo per accostamento frontale	<del>SI</del>	NO
- WC 40 cm da muro, bordo anteriore 75-80cm e altezza 45-50	<del>SI</del>	NO
- Dotazione dei corrimani verticali e orizzontali e campanello d'emergenza	<del>SI</del>	NO

- Rubinetteria a leva	<del>SI</del>	NO
Tipologia di adeguamenti necessari: Centro famiglie: adeguamento di uno dei servizi esistenti per ricavare lo spazio minimo CPIA 4: valutare la possibilità di convertire l'aula 4 adiacente ad un WC esistente in WC disabili		
Documentazione fotografica

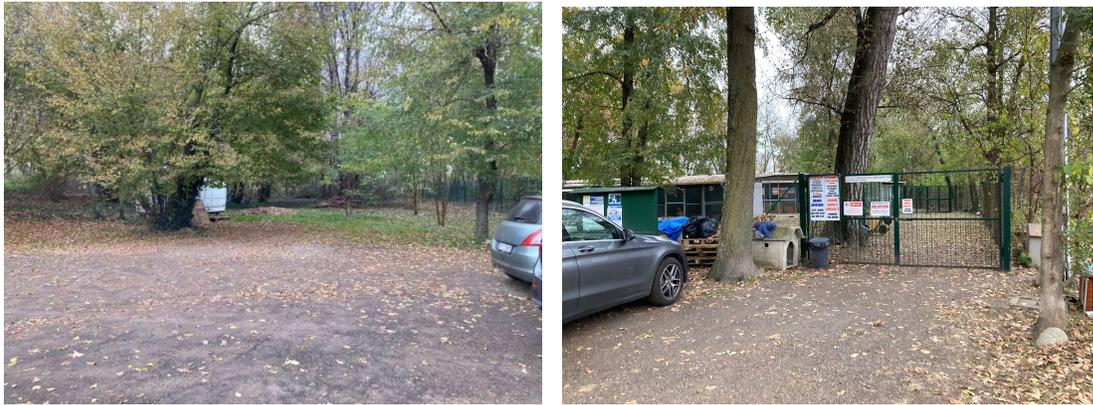
Codice scheda: 11		<b>Canile</b>			
Indirizzo: Via Madonna della Neve			Data rilievo: 21.11.2024		
Descrizione: Sede di Rivarolo Canavese del canile gestito insieme al canile di Caluso.					
<b>1. Parcheggi</b>					
Presenza di parcheggio riservato nelle vicinanze dell'ingresso:					Si <del>No</del>
Dimensione regolamentare?	Si	Segnaletica verticale conforme alla normativa?			Si
	No				No
Parcheggio raccordato a un percorso pedonale?	Si	Segnaletica orizzontale conforme alla normativa?			Si
	No				No
Note					
E' presente un'area di parcheggio con fondo sterrato. Non vi è delimitazione degli stalli né segnaletica verticale o orizzontale.					
Documentazione fotografica

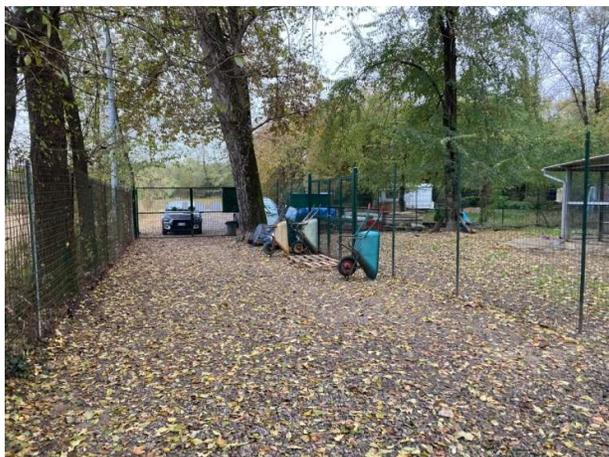
<del>No</del>		No		No
E' presente un percorso tattile?					Si <del>No</del>
La luce netta della porta d'ingresso è almeno 80 cm con le singole ante di larghezza non superiore a 120 cm e gli eventuali vetri sono ad una altezza min di 40 cm dal pavimento?					<del>Si</del> No
La maniglia è posizionata 85cm<h<90cm?					Si <del>No</del>
Il campanello/citofono è posizionato tra i 110 e i 130 cm d'altezza da terra? ASSENTE					Si No
Note					
L'accesso avviene attraverso un viale d'ingresso regolato mediante cancello carraio con apertura manuale da un addetto del canile. Il fondo sdruciolevole e la mancanza di un corrimano potrebbero essere elementi di difficoltà per persone con difficoltà di deambulazione.

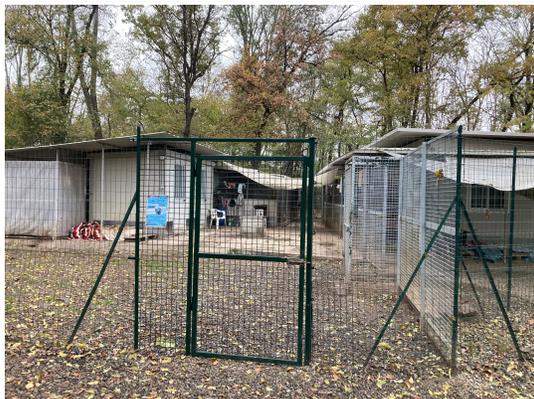
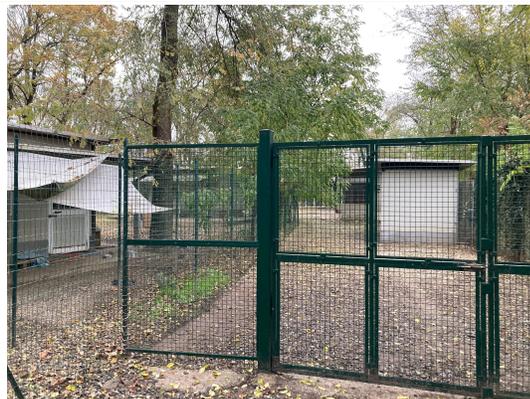
L'accesso oltre al viale di ingresso richiede la presenza di un addetto in quanto sono presenti in permanenza cani in libertà.

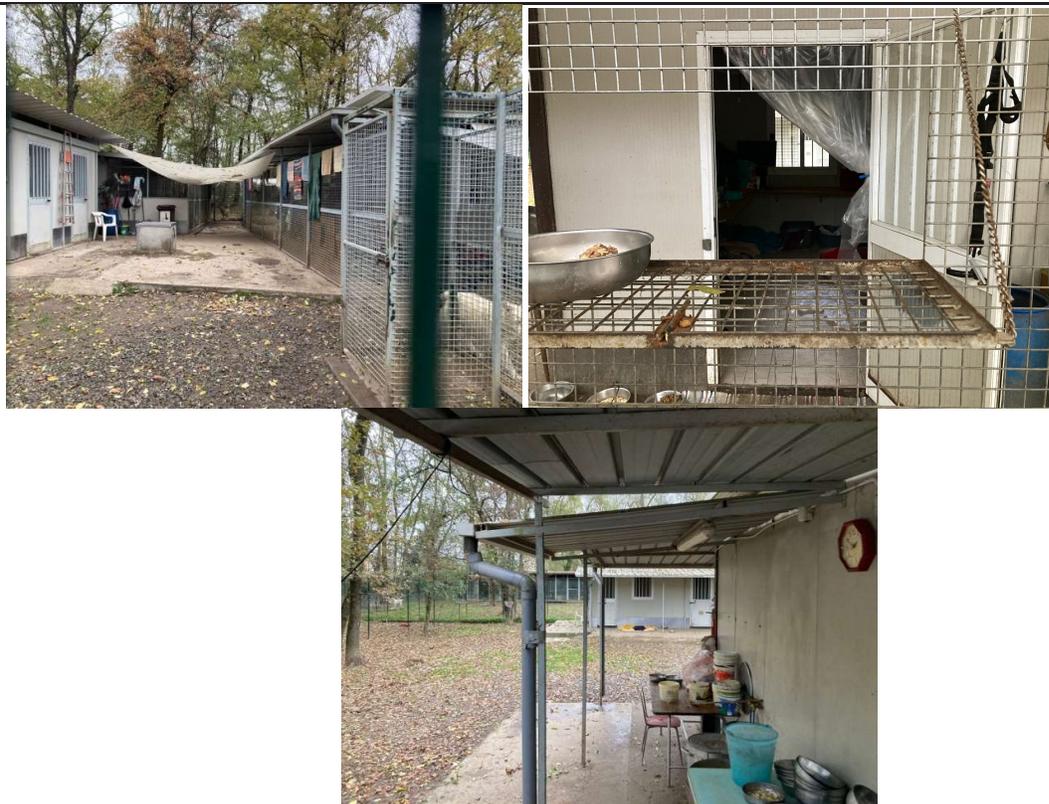
La cucina, il locale veterinario ed i servizi igienici non erano accessibili a causa della presenza dei cani. Si potrebbe valutare l'opportunità di realizzare un servizio igienico dedicato ai visitatori da posizionare in esterno rispetto all'area dove i cani sono lasciati liberi in modo da renderlo sempre accessibile sia da all'utenza che da eventuali imprese di pulizie e/o manutenzioni. Si riscontra la presenza di rampe di raccordo di pendenza eccessiva e prive di corrimano.

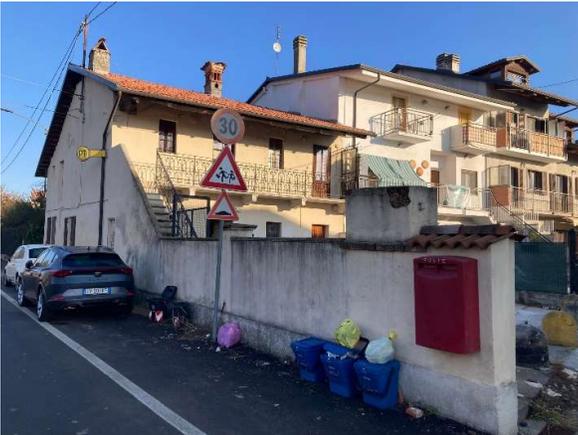
Codice scheda: 12		<b>Ufficio postale Fraz. Argentera e locali annessi</b>	
Indirizzo: Via Scognamiglio		Data rilievo: 29.11.2024	
Descrizione: La sede delle Poste di Argentera è presso un'abitazione che, data la prossimità con altre civili abitazioni, sembrerebbe essere una vecchia abitazione privata lasciata al comune il quale a sua volta ne ha concesso l'uso e la gestione a Poste Italiane.			
<b>1. Parcheggi</b>			
Presenza di parcheggio riservato nelle vicinanze dell'ingresso:			<input type="checkbox"/> Si <input checked="" type="checkbox"/> No
Dimensione regolamentare?	Si	Segnaletica verticale conforme alla normativa?	Si
	No		No
Parcheggio raccordato a un percorso pedonale?	Si	Segnaletica orizzontale conforme alla normativa?	Si
	No		No
Note			
Le automobili degli utenti trovano posto lungo la banchina stradale antistante il muro perimetrale del fabbricato. Non sono presenti aree di stallo segnalate o riservate.

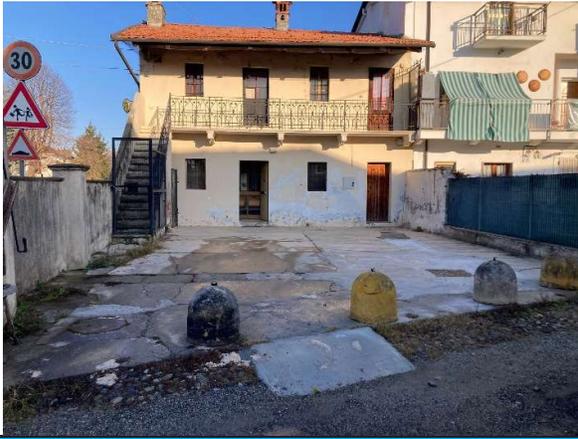
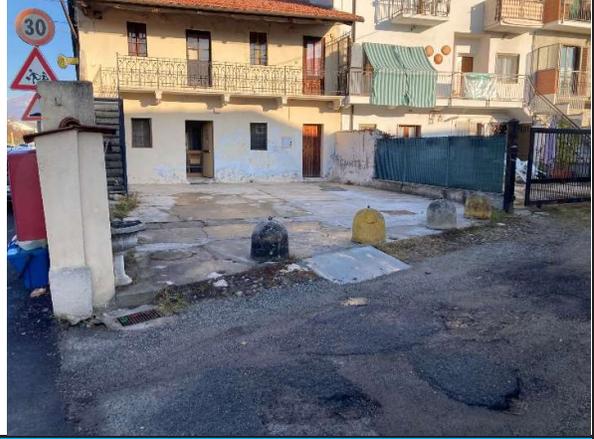
Il campanello/citofono è posizionato tra i 110 e i 130 cm d'altezza da terra?			<input type="checkbox"/> Si- <input checked="" type="checkbox"/> No
Note			
L'accesso alla struttura avviene passando attraverso un cortile interno non complanare con la strada e raccordato ad essa mediante una piccola rampa con caratteristiche non a norma.			
Documentazione fotografica

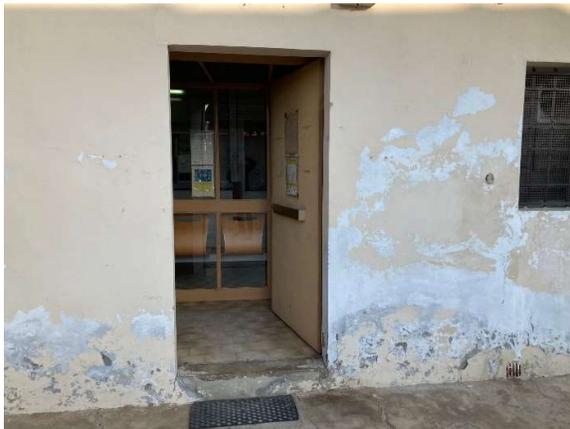
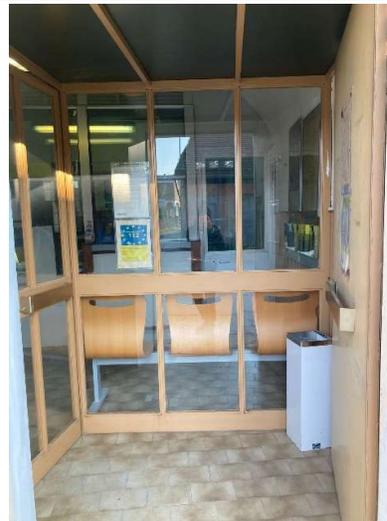
L'ingresso è raccordato all'esterno mediante un gradino di altezza 18 cm.

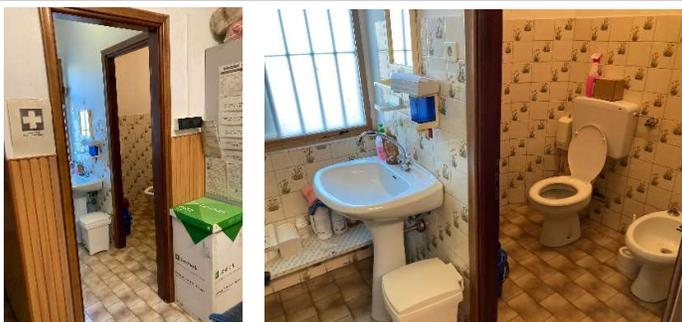
Tipologia di adeguamenti necessari: E' presente un servizio igienico riservato al personale e non adatto all'accesso di carrozzine.

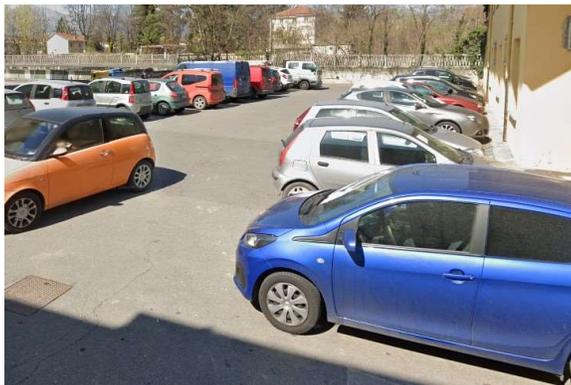
L'ampia area di parcheggio è sprovvista di segnaletica orizzontale a definizione degli stalli.

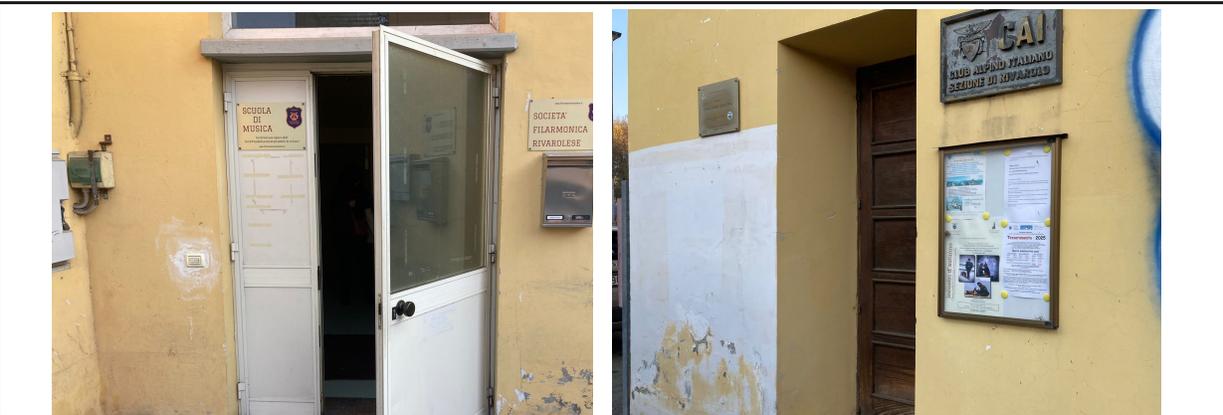
Il piano in gestione al CAI è sprovvisto di campanello ed è presente un gradino sulla porta di accesso.

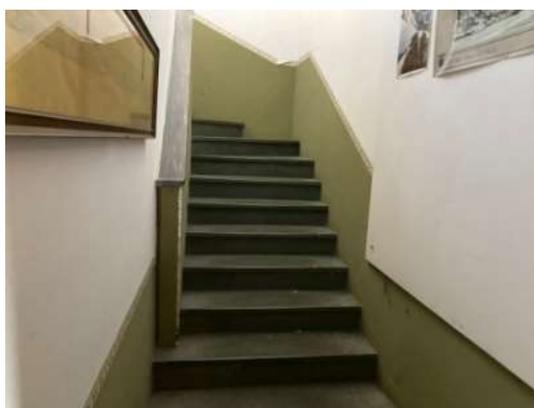
Il piano primo in gestione al CAI è sprovvisto di ascensore.

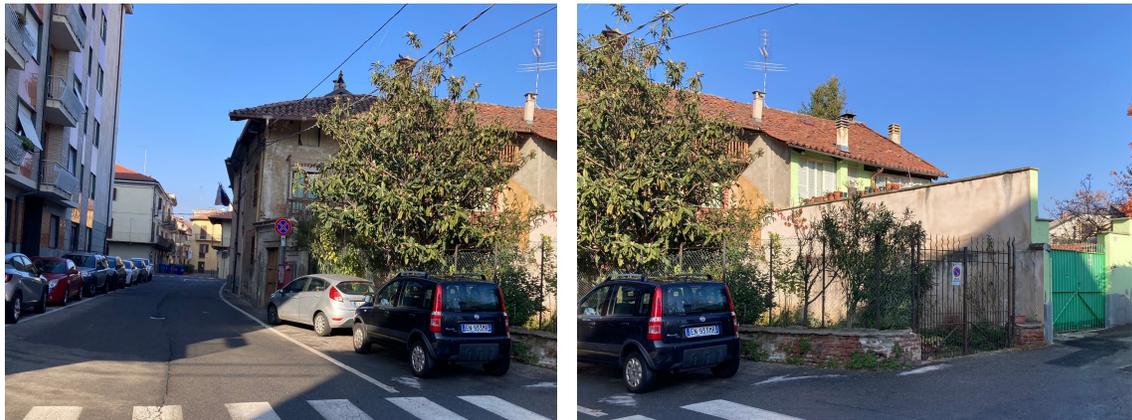
Codice scheda: 15		<b>Asilo infantile "Maurizio Farina"</b>			
		Indirizzo: Via Maurizio Farina n. 47		Data rilievo: 29.11.2024	
Descrizione: L'asilo M. Farina si trova a ridosso del centro urbano di Rivarolo e adiacente al parco del Castello. Si sviluppa tutto al piano terra e possiede un ampio cortile interno.					
<b>1. Parcheggi</b>					
Presenza di parcheggio riservato nelle vicinanze dell'ingresso:					Si <del>No</del>
Dimensione regolamentare?	Si	Segnaletica verticale conforme alla normativa?			Si
	No				No
Parcheggio raccordato a un percorso pedonale?	Si	Segnaletica orizzontale conforme alla normativa?			Si
	No				No
Note					
Non sono presenti parcheggi riservati nelle vicinanze dell'accesso alla struttura. Il parcheggio più prossimo si trova in Via Sant'Eligio a un centinaio di metri di distanza. Risulta tuttavia essere assente un percorso pedonale protetto che consenta dal parcheggio di raggiungere l'ingresso della struttura.

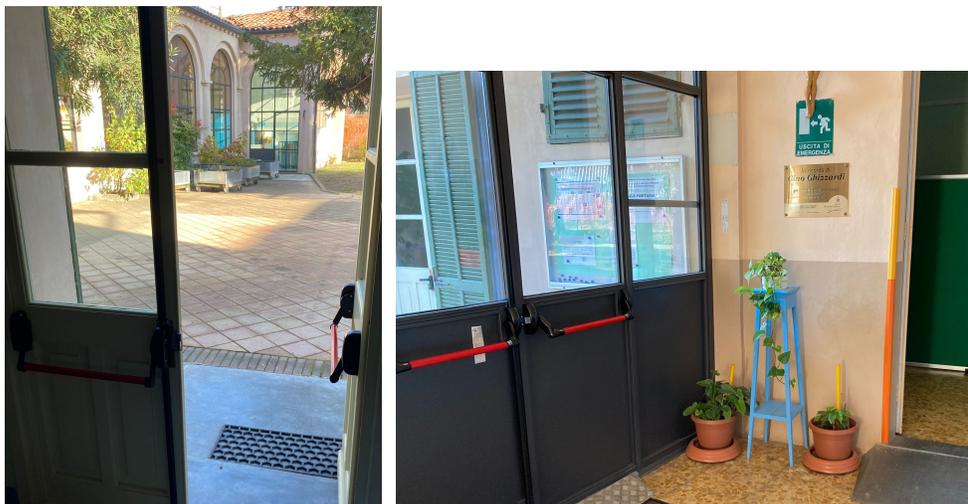
<b>2. Accesso area esterna da interno struttura</b>					
La zona antistante e retrostante la porta/ cancello è in piano e hanno una profondità minima di 1,50 m?					<del>Si</del> No
Dislivello	Si	Se sì, la pendenza della rampa è inferiore all'8%?	Si	E' presente corrimano ad h=0.90m?	Si
	<del>No</del>		No		No
E' presente un percorso tattile?					Si <del>No</del>
La luce netta della porta d'ingresso è almeno 80 cm con le singole ante di larghezza non superiore a 120 cm e gli eventuali vetri sono ad una altezza min di 40 cm dal pavimento?					<del>Si</del> No
La maniglia è posizionata 85cm<h<90cm? ➔ H = 100 cm					Si <del>No</del>
Il campanello/citofono è posizionato tra i 110 e i 130 cm d'altezza da terra?					Si <del>No</del>
Note					
Zerbino non incassato.

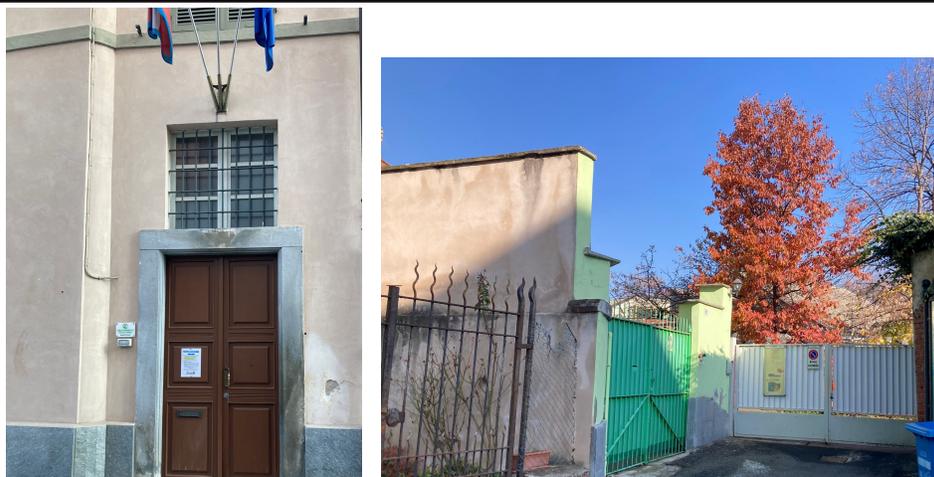
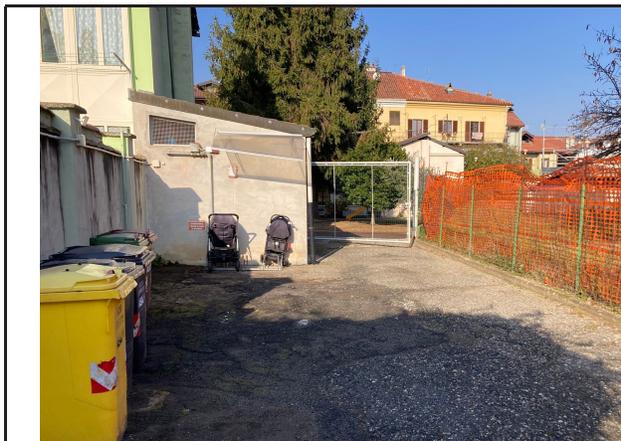
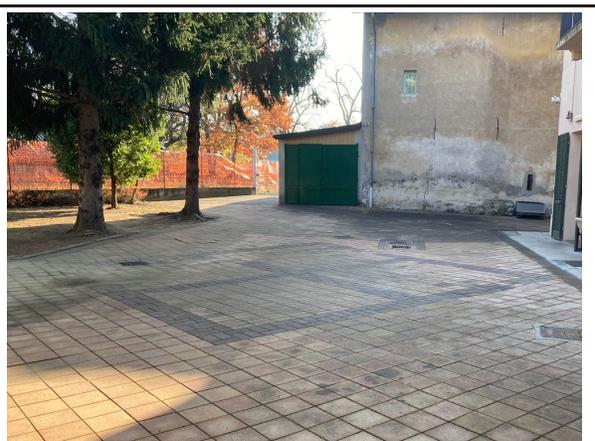
L'accesso del personale avviene attraverso il portone pedonale situato su Via Farina. Tuttavia su tale accesso è assente spazio di manovra ed è presente un gradino non modificabile data la presenza del ciglio stradale che impedisce di realizzare rampe di accesso. L'accesso dei bambini avviene attraverso il cancello carraio posto al civico 51. La pavimentazione qui presente non agevola il passaggio di carrozzine data la presenza di un fondo irregolare e sdruciolevole. Inoltre, il cancello non ha un'apertura automatica ma deve essere spinto da parte di chi deve accedere alla struttura.
