## CITTA' DI RIVAROLO CANAVESE

OGGETTO DELL'INTERVENTO: REDAZIONE DEL P.E.B.A.  
PIANO PER L'ELIMINAZIONE DELLE BARRIERE ARCHITETTONICHE

AUTORE	CONSEGNA PROGETTO	CO-AUTORE
Ing. Stefano VAUDAGNA	Dicembre 2024	Dott. Paolo RUFFINO
	OGGETTO DELL'ELABORATO:	Elaborato N.
	<b>FASCICOLO SCHEDE EDIFICI COMUNALI E ANALISI DEI COSTI</b>	<b>e2</b>

Codice scheda: 1	<b>Palazzo Comunale</b>	
	Indirizzo: Via Ivrea n. 60/64	Data rilievo: 15/11/2024

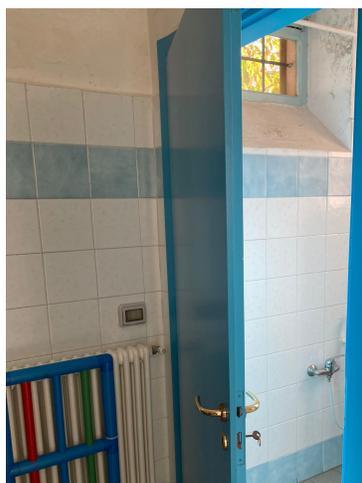
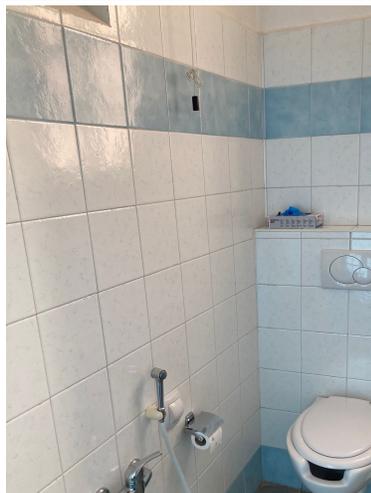
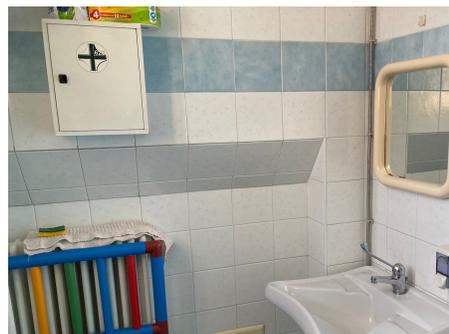
Tipologia di adeguamenti necessari: Corrimano verticali e orizzontali assenti.

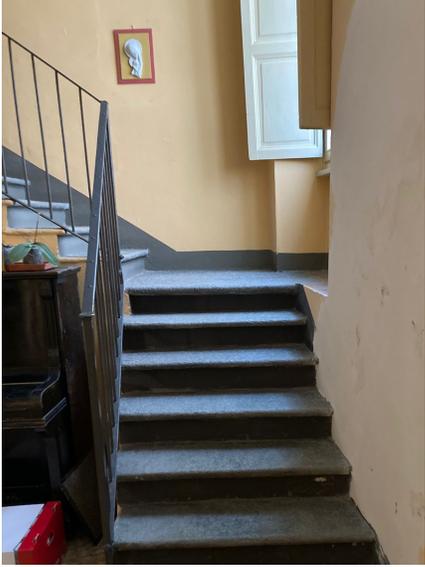
Larghezza minima di 1,20 m → L = 100 cm	<del>SI</del> NO	Corretto rapporto tra alzata e pedata 2a+p = 62÷64 cm A=16.5 cm p=29 cm	<del>SI</del> NO	Pedata antisdruc-ciolevole	<del>SI</del> NO	Segna- le inizio e fine scala	SI NO
Parapetto con altezza minima 100 cm e inattraversabile da sfera di 10 cm di diametro ?	<del>SI</del> NO	Il corrimano è prolungato di 30 cm oltre il 1° e ultimo	SI NO	Corrimano ad H= 0,90 m ?	SI NO		SI NO

Ascensore: <b>ASSENTE</b>					
Cabina con dimensioni minime di 1,4(profondità)x1,10m(larghezza)	Si	Porta a scorrimento di 0,75 cm?	Si	Bottoniera di comando è posta tra 110/140cm e ha caratteri braille?	Si
	No		No		No
Note					
L'uso della scala è limitato al personale ed utilizzato molto saltuariamente poiché il piano superiore ha la sola funzionalità di magazzino/deposito.					
Documentazione fotografica

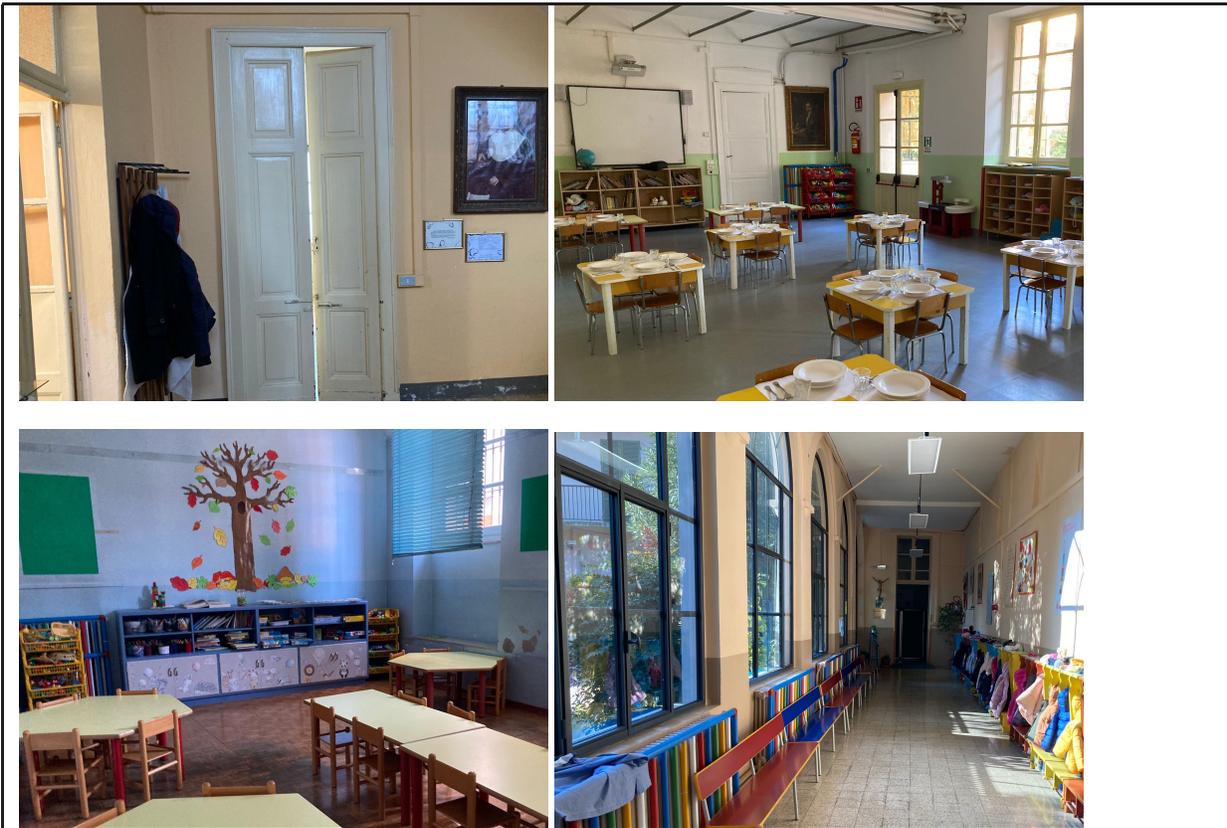
<b>4.3 Collegamenti orizzontali e spazi comuni</b>					
Larghezza minima degli spazi comuni pari a 1,00 m?	<input checked="" type="checkbox"/> Si	Sono presenti allargamenti per inversioni di marcia e ogni 10 m di percorso per una superficie pari a 1,5x1,5 m?	<input checked="" type="checkbox"/> Si		<input checked="" type="checkbox"/> Si
	<input type="checkbox"/> No		<input type="checkbox"/> No		<input type="checkbox"/> No
Le pavimentazioni sono complanari e antisdrucciolevoli?	<input checked="" type="checkbox"/> Si	Le porte hanno luce minima di 75 cm?	<input checked="" type="checkbox"/> Si	I percorsi sono indicati con cartellonistica e sulle porte vi sono cartelli informativi?	<input checked="" type="checkbox"/> Si

Ambito	Criticità rilevata	Possibile intervento risolutivo	Rif. normativi	Stima Costo
Accesso area esterna	Zerbini non incassati	Incassamento degli zerbini	DM 236/89 4.1.2	€ 1.430,00
Accesso alla struttura	Cancello manuale e pavimentazione irregolare	Automazione del cancello Asfaltatura dell'accesso: sup. = 50 mq	DM 236/89 8.2.2	€ 1.510,00 € 4.050,00
Servizi igienici	Assenza di corrimano e targhetta esterna	Installazione di nr. 2 corrimano e nr. 1 targhetta esterna	DM 236/89 4.1.6	€ 310,00
Collegamenti verticali				
Collegamenti orizzontali e spazi comuni				
<b>Stima totale costo interventi Scheda 15: 7.300,00 €</b>

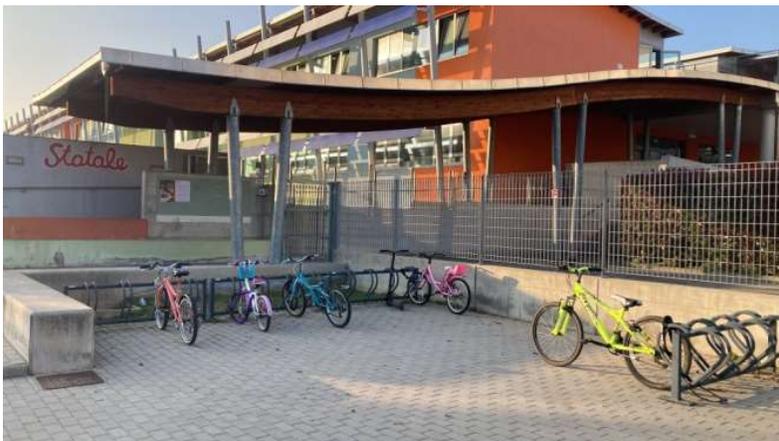
Si deduce la presenza di un parcheggio dedicato ma la segnaletica orizzontale è da riprendere e da integrare quella verticale.

Principali criticità rilevate				
Ambito	Criticità rilevata	Possibile intervento risolutivo	Rif. normativi	Stima Costo
Accesso area esterna	Mancanza di adeguata segnaletica nel parcheggio.	Tracciamento di segnaletica orizzontale	DM 236/89 4.3	€ 750,00
Accesso alla struttura	Camminamento esterno lato ovest non agibile a tutti. Mancanza di percorso tattile interno	Sistemazione con rifacimento della pavimentazione, Installazione di parapetto per la messa in sicurezza percorso. Formazione percorso tattile	DM 236/89 8.2.1 8.2.2	€ 8.000,00 € 21.380,00 € 3.530,00
Servizi igienici				
Collegamenti verticali		Striscia antiscivolo gradini	DM 236/89 8.1.10	€ 240,00
Collegamenti orizzontali e spazi comuni				
<b>Stima totale costo interventi Scheda 16: 33.900,00 €</b>				
L'importo degli interventi è stato definito con le voci di prezzo unitarie relative al Prezzario regionale Piemonte Anno 2024. <b>NB: la presente stima si intende indicativa. Per una maggior precisione di spesa si dovrà approfondire il livello progettuale</b>

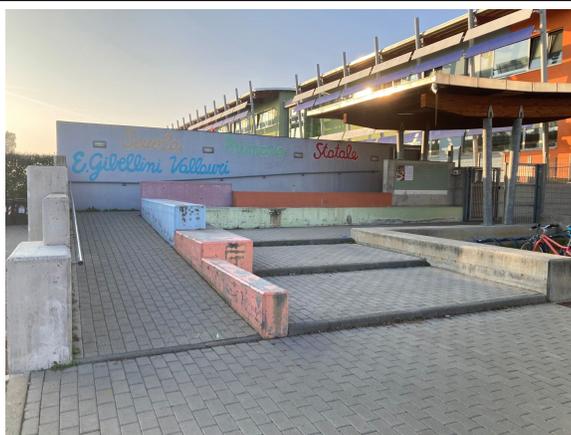
La zona antistante e retrostante la porta/ cancello è in piano e hanno una profondità minima di 1,50 m?		<input checked="" type="checkbox"/> Si
		<input type="checkbox"/> No
Dislivello	<input checked="" type="checkbox"/> Si	Se sì, la pendenza della rampa è inferiore all'8%?
	<input type="checkbox"/> No	
		<input checked="" type="checkbox"/> Si
		<input type="checkbox"/> No
È presente un percorso tattile?		<input checked="" type="checkbox"/> Si
		<input type="checkbox"/> No
La luce netta della porta d'ingresso è almeno 80 cm con le singole ante di larghezza non superiore a 120 cm e gli eventuali vetri sono ad una altezza min di 40 cm dal pavimento?		<input checked="" type="checkbox"/> Si
		<input type="checkbox"/> No
La maniglia è posizionata 85cm<h<90cm? ➔ Maniglione verticale		<input checked="" type="checkbox"/> Si
		<input type="checkbox"/> No
Il campanello/citofono è posizionato tra i 110 e i 130 cm d'altezza da terra? H = 128 cm		<input checked="" type="checkbox"/> Si

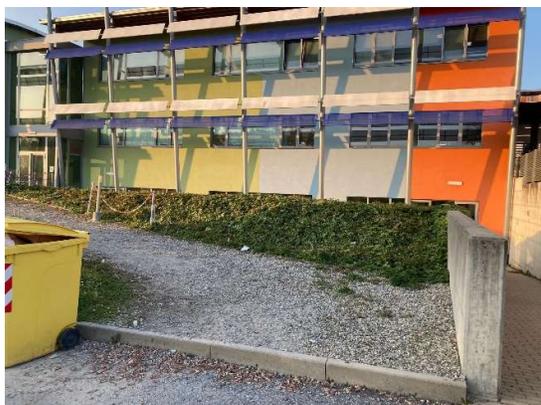
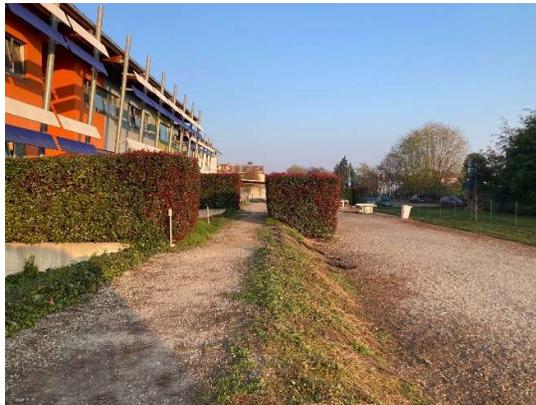
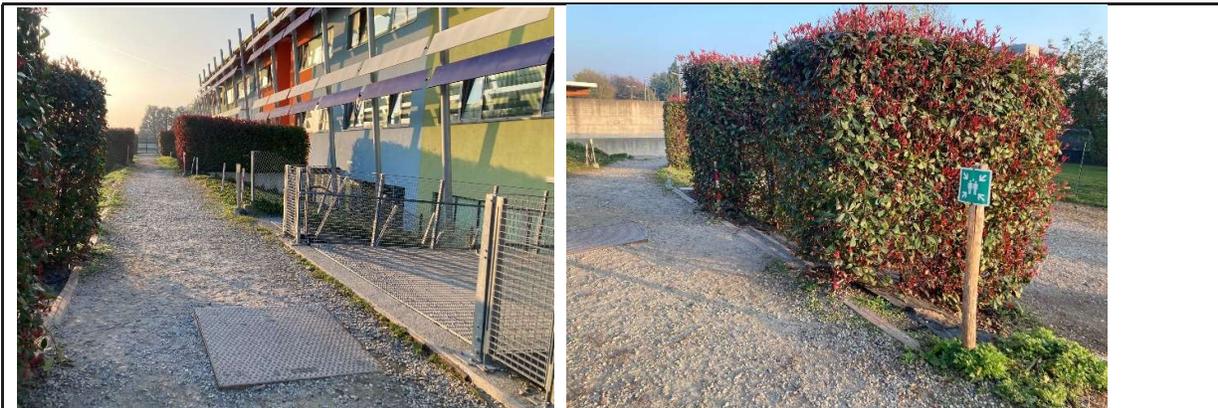
Le aree esterne della scuola poste sul lato Ovest, sono raggiungibili solamente attraverso un camminamento con fondo sdruciolevole e ripido rilevato privo di protezioni. Lo sviluppo lineare è pari a 80 metri mentre la larghezza è di circa 2,50 metri. Tale percorso andrebbe reso sicuro ed accessibile a tutti gli utenti del plesso scolastico.

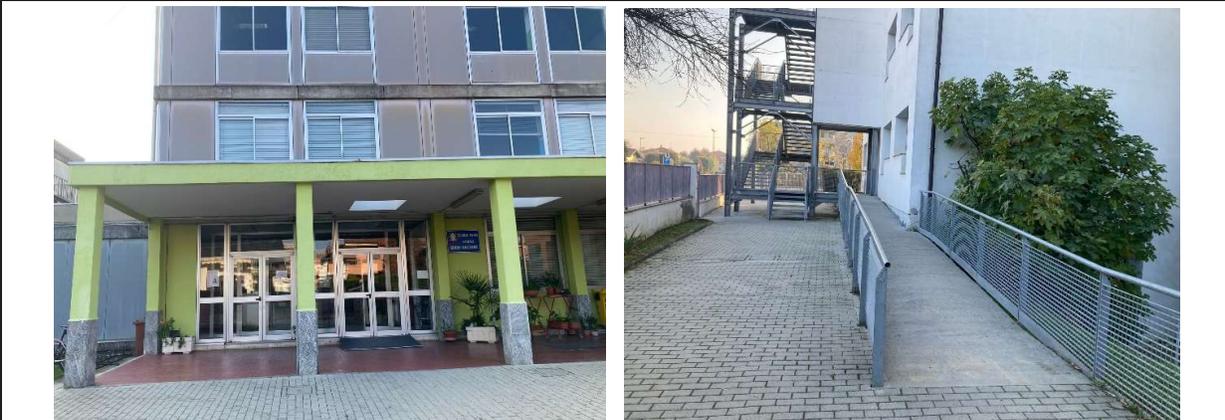
La zona antistante e retrostante la porta/cancello è in piano e hanno una profondità minima di 1,50 m?				<input checked="" type="checkbox"/>	<input checked="" type="checkbox"/>
				No	
Dislivello	<input checked="" type="checkbox"/>	Se si, la pendenza della rampa è inferiore all'8%?	<input checked="" type="checkbox"/>	E' presente corri-mano ad h=0.90m?	<input checked="" type="checkbox"/>
	No		No		No
È presente un percorso tattile?				<input type="checkbox"/>	<input checked="" type="checkbox"/>
				No	
La luce netta della porta d'ingresso è almeno 80 cm con le singole ante di larghezza non superiore a 120 cm e gli eventuali vetri sono ad una altezza min di 40 cm dal pavimento?				<input checked="" type="checkbox"/>	<input checked="" type="checkbox"/>
				No	
La maniglia è posizionata 85cm<h<90cm? H = 100 cm				<input type="checkbox"/>	<input checked="" type="checkbox"/>
				No	
Il campanello/citofono è posizionato tra i 110 e i 130 cm d'altezza da terra?				<input type="checkbox"/>	<input checked="" type="checkbox"/>

Valutare la possibilità di realizzare un percorso tattile e di adeguare l'altezza della maniglia.

Principali criticità rilevate				
Ambito	Criticità rilevata	Possibile intervento risolutivo	Rif. normativi	Stima Costo
Accesso area esterna				
Accesso alla struttura	Assenza di percorso tattile Posizione maniglia	Realizzazione di percorso tattile Traslazione della maniglia	DM 236/89 4.3 DM 236/89 8.1.1	€ 3.530,00 € 120,00
Servizi igienici				
Collegamenti verticali	Scala priva di segnale inizio/fine Palestra non accessibile in carrozzina	Striscia segnalazione gradini Sostituzione scalini con rampa o inserimento di servoscala.	DM 236/89 8.1.10	€ 240,00 € 13.230,00
Collegamenti orizzontali e spazi comuni				
<b>Stima totale costo interventi Scheda 17: 17.120,00 €</b>				
L'importo degli interventi è stato definito con le voci di prezzo unitarie relative al Prezzario regionale Piemonte Anno 2024. <b>NB: la presente stima si intende indicativa. Per una maggior precisione di spesa si dovrà approfondire il livello progettuale</b>

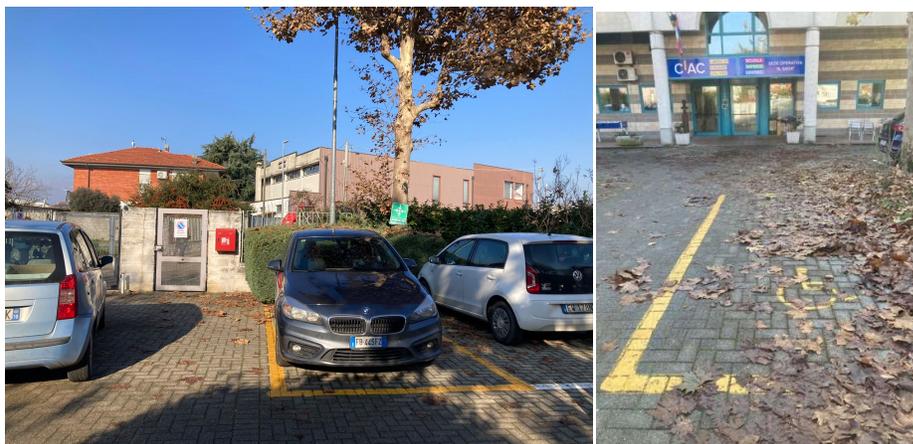
L'assenza di cartellonistica verticale non rende di facile reperimento i due posti riservati, specialmente in presenza delle foglie o di neve che nascondono la segnaletica orizzontale pur presente.

Ambito	Criticità rilevata	Possibile intervento risolutivo	Rif. normativi	Stima Costo
Accesso area esterna	Assenza di segnaletica verticale per parcheggio riservato	Installazione di nr. 2 pannelli segnaletici su palo	DM 236/89 8.2.1	€ 370,00
Accesso alla struttura				
Servizi igienici	Assenza di corrimano orizzontali e verticali	Inserimento di nr. 2 corrimano	DM 236/89 4.3	€ 300,00
Collegamenti verticali	Accesso a segreteria presidenza solo tramite scala	Installazione di servo scala	DM 236/89 8.2.11	€ 13.230,00
Collegamenti orizzontali e spazi comuni				
<b>Stima totale costo interventi Scheda 18: 13.900,00 €</b>				
L'importo degli interventi è stato definito con le voci di prezzo unitarie relative al Prezzario regionale Piemonte Anno 2024. <b>NB: la presente stima si intende indicativa. Per una maggior precisione di spesa si dovrà approfondire il livello progettuale</b>

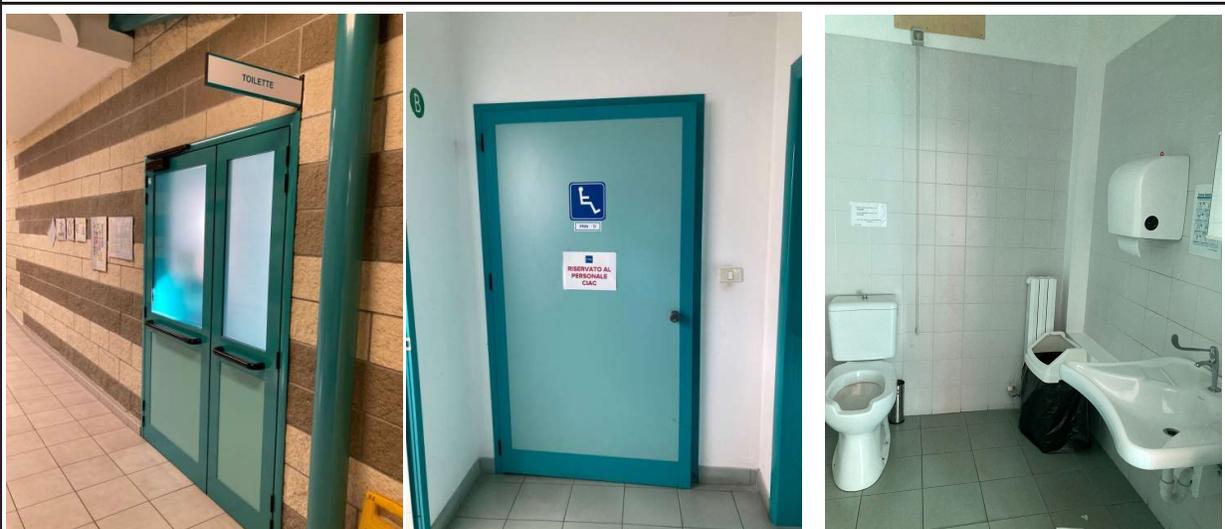
Tipologia di adeguamenti necessari:  
Assenza di corrimano orizzontali e verticali.

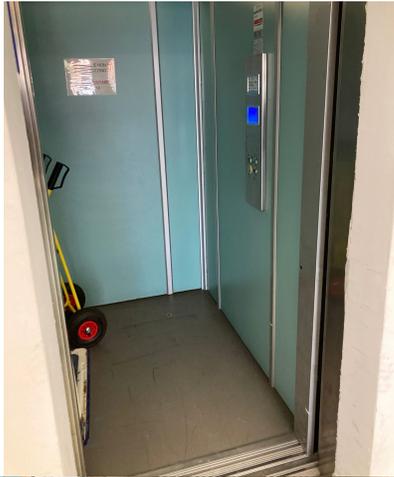
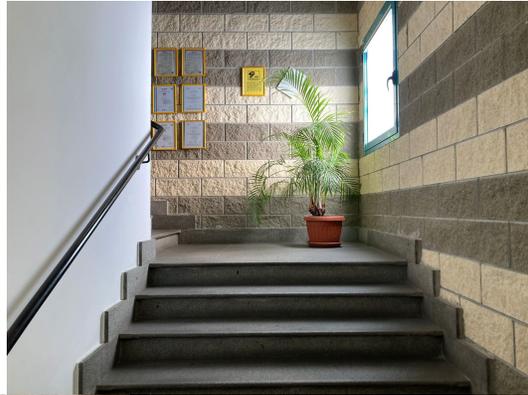
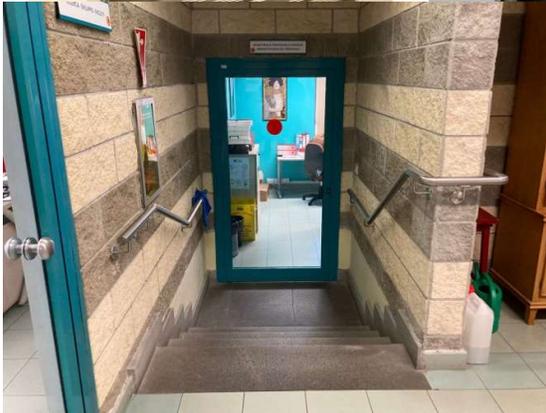
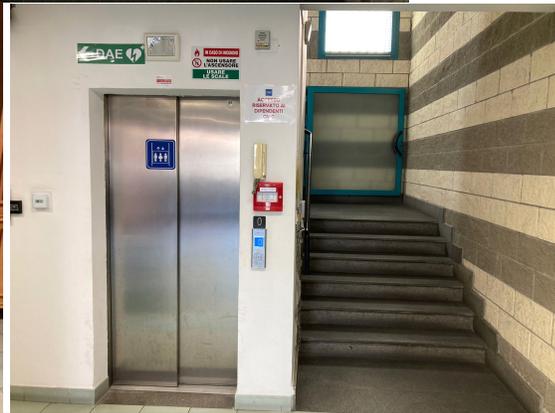
Si osserva che l'unico accesso possibile all'ufficio segreteria di presidenza che è possibile tramite scala.

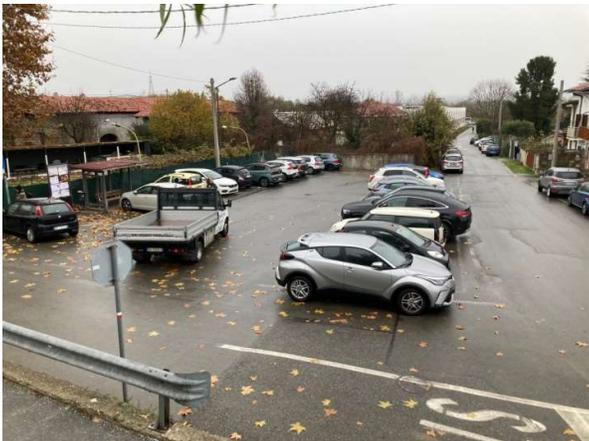
Codice scheda: 19		<b>Scuola dell'infanzia Frazione Vesignano</b>	
Indirizzo: Via Delle Scuole		Data rilievo: 21.11.2024	
Descrizione: Scuola della prima infanzia della frazione Vesignano			
<b>1. Parcheggi</b>			
Presenza di parcheggio riservato nelle vicinanze dell'ingresso:			<input type="checkbox"/> Si <input checked="" type="checkbox"/> No
Dimensione regolamentare?	Si	Segnaletica verticale conforme alla normativa?	Si
	No		No
Parcheggio raccordato a un percorso pedonale?	Si	Segnaletica orizzontale conforme alla normativa?	Si
	No		No
Note			
Parcheggio pubblico privo di stalli riservati.			
Documentazione fotografica

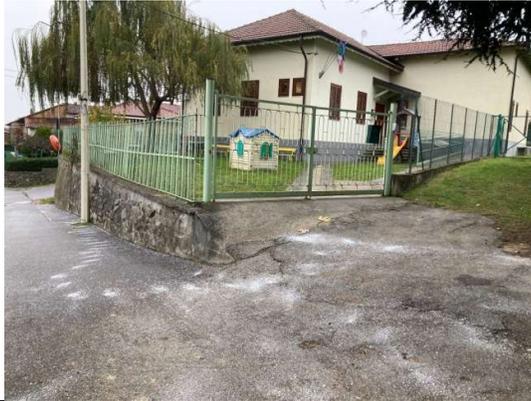
<input type="checkbox"/> No		<input checked="" type="checkbox"/> No
E' presente un percorso tattile?		<input type="checkbox"/> Si <input checked="" type="checkbox"/> No	
La luce netta della porta d'ingresso è almeno 80 cm con le singole ante di larghezza non superiore a 120 cm e gli eventuali vetri sono ad una altezza min di 40 cm dal pavimento?			<input checked="" type="checkbox"/> Si <input type="checkbox"/> No
La maniglia è posizionata 85cm<h<90cm? ➔ Cannello metallico con lamelle verticali			<input type="checkbox"/> Si <input checked="" type="checkbox"/> No
Il campanello/citofono è posizionato tra i 110 e i 130 cm d'altezza da terra? ➔ H = 144 cm			<input type="checkbox"/> Si <input checked="" type="checkbox"/> No
Note			
Rampa molto ripida per conformazione locale del terreno e priva di corrimano			
Documentazione fotografica

Ambito	Criticità rilevata	Possibile intervento risolutivo	Rif. normativi	Stima Costo
Parcheggio	Presente un parcheggio pubblico ma privo di posti riservati	Tracciamento di minimo due aree di stallo riservate con apposizione di segnaletica verticale ed orizzontale	DM 236/89 4.3	€ 750,00
Accesso area esterna	Rampa molto ripida e priva di corrimano	Installazione di un corrimano lungo il muro perimetrale lungh. = 20 m	DM 236/89 8.1.11	€ 2.000,00
Accesso alla struttura	Assenza di corrimano su scala Assenza di percorso tattile	Installazione di corrimano e di percorso tattile	DM 236/89 8.1.11	€ 120,00 € 590,00
Servizi igienici	Presente un servizio ad uso del personale con spazi molto angusti	Creazione di servizio aggiuntivo con spazi adeguati	DM 236/89 8.1.6	€ 6.340,00
Collegamenti verticali				
Collegamenti orizzontali e spazi comuni				
<b>Stima totale costo interventi Scheda 19: 9.800,00 €</b>

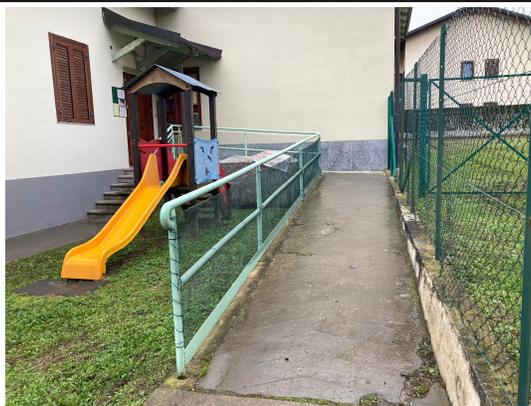
Presenza di zerbino e gradino soglia di ingresso h = 2 cm

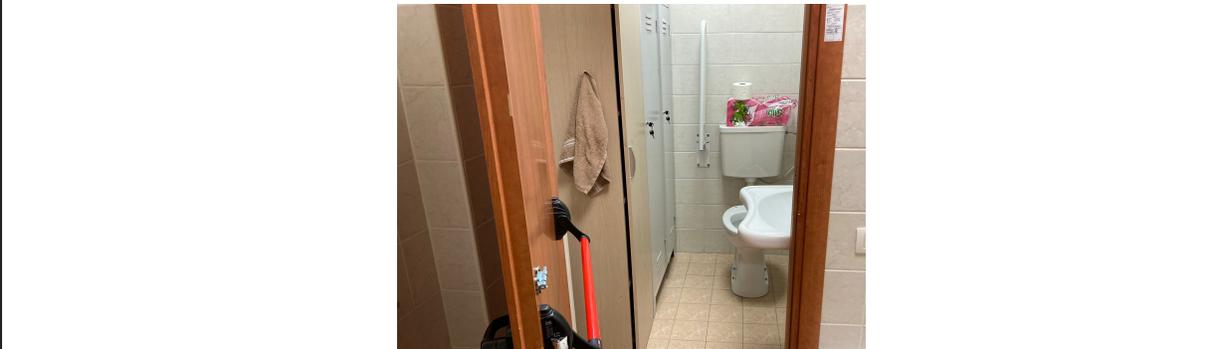
Dotazione dei corrimani verticali e orizzontali e campanello d'emergenza	<input checked="" type="checkbox"/> SI	<input type="checkbox"/> NO
Rubinetteria a leva → rubinetto con attivazione a sensore di movimento	<input type="checkbox"/> SI	<input checked="" type="checkbox"/> NO
Tipologia di adeguamenti necessari: Lo spazio è molto ristretto dalla presenza di armadi del personale. In effetti, tale servizio è ad uso del personale poiché tutti gli altri presenti sono servizi igienici per bambini.

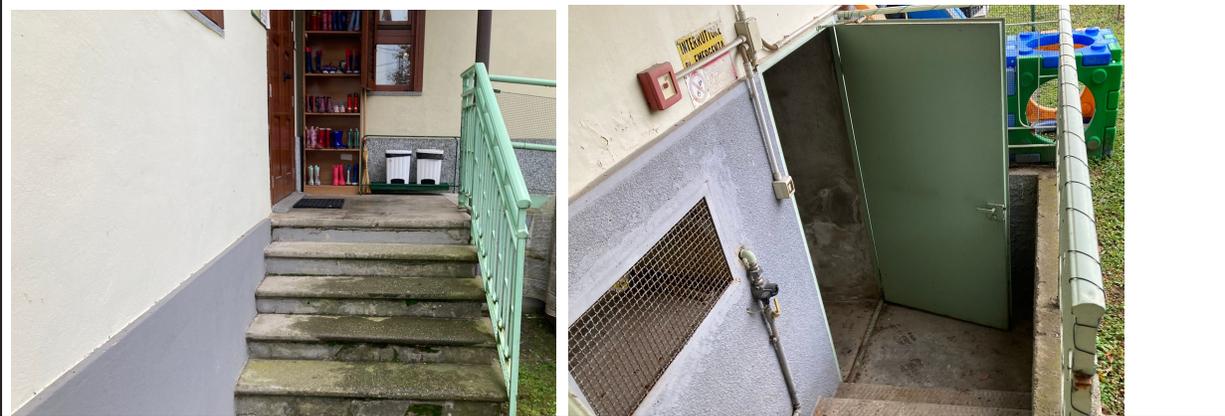
Si osserva la presenza di scale per accedere alla centrale termica che tuttavia non è un luogo aperto al pubblico e/o all'utenza della scuola, ma riservato ai tecnici addetti alla manutenzione.  
Si osserva assenza di corrimano sulla scala di accesso e di percorso tattile

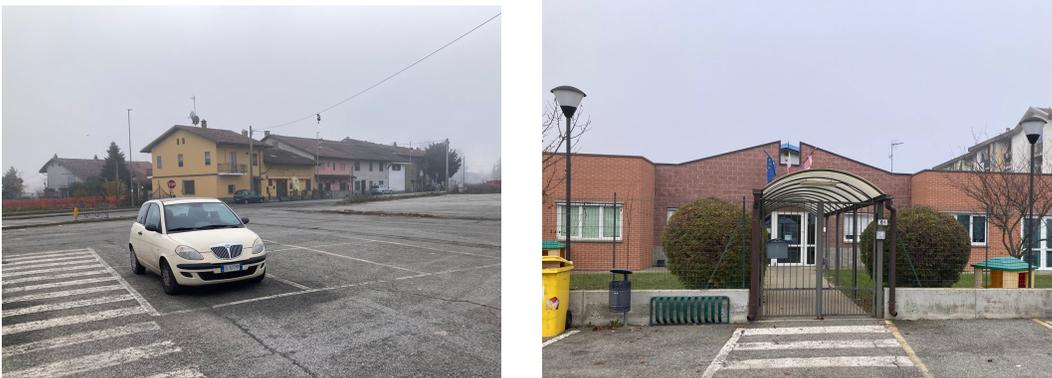
<input type="checkbox"/> No				
Note					
Assenza di segnaletica verticale e segnaletica orizzontale parziale poiché manca o non risulta più visibile il pittogramma quadrato.					
Documentazione fotografica

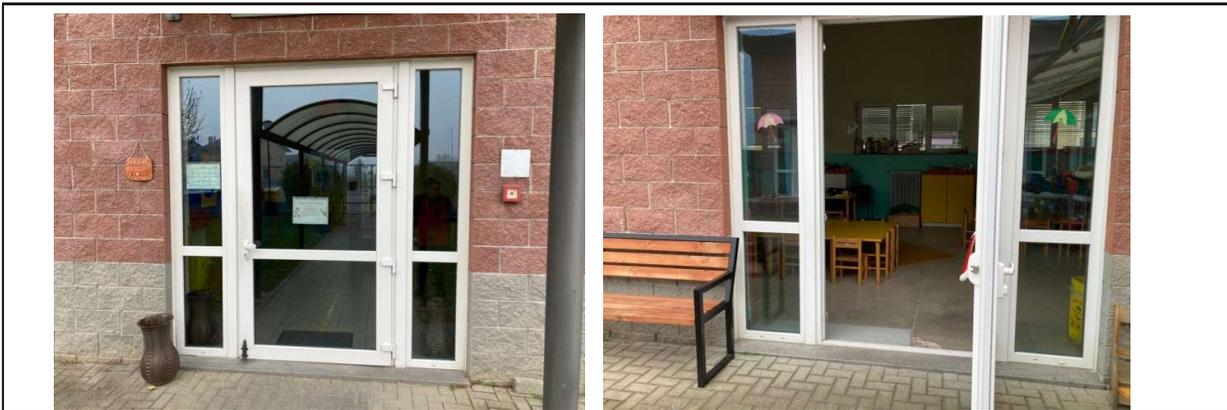
La maniglia è posizionata 85cm<h<90cm? E' presente un cancello con barre verticali					<input type="checkbox"/> Si <input checked="" type="checkbox"/> No
Il campanello/citofono è posizionato tra i 110 e i 130 cm d'altezza da terra? ➔ H = 151 cm					<input type="checkbox"/> Si <input checked="" type="checkbox"/> No
Note					
Si osserva la presenza di gradino in corrispondenza delle porte di collegamento con l'esterno. Il gradino è costituito dalla soglia in pietra più il traverso della porta per un dislivello complessivo pari a circa 4 cm.					
Documentazione fotografica

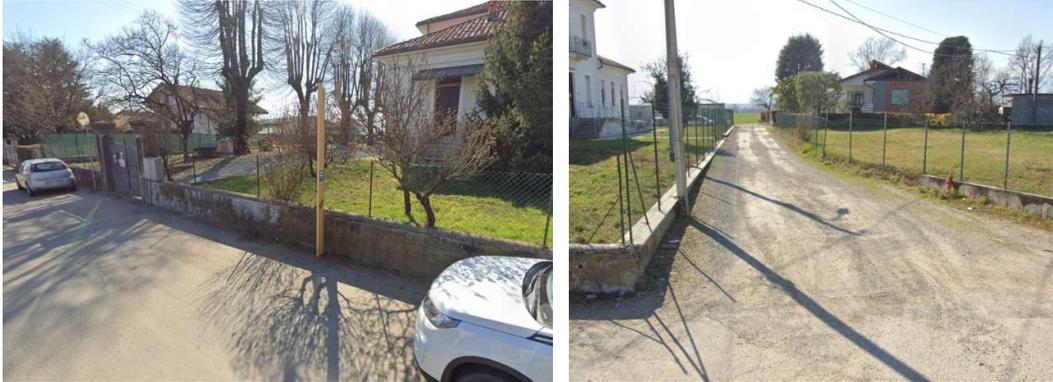
Codice scheda: 21		<b>Scuola dell'infanzia Frazione Argentera</b>			
Indirizzo: Via Scognamiglio n. 46			Data rilievo: 29.11.2024		
Descrizione: il fabbricato accoglie la scuola dell'infanzia che si sviluppa interamente sul piano primo mentre il piano secondo non è utilizzato. Il seminterrato accoglie invece la centrale termica.					
<b>1. Parcheggi</b>					
Presenza di parcheggio riservato nelle vicinanze dell'ingresso:					Si <del>No</del>
Dimensione regolamentare?	Si	Segnaletica verticale conforme alla normativa?	Si		
	No		No		
Parcheggio raccordato a un percorso pedonale?	Si	Segnaletica orizzontale conforme alla normativa?	Si		
	No		No		
Note					
Non sono presenti aree di stallo definite. Le automobili si parcheggiano lungo il muro perimetrale della struttura sfruttando la banchina stradale esistente. Il sedime di accesso al portoncino pedonale è sdruciolevole e difficilmente percorribile con sedia a ruote anche per l'irregolarità del suolo.

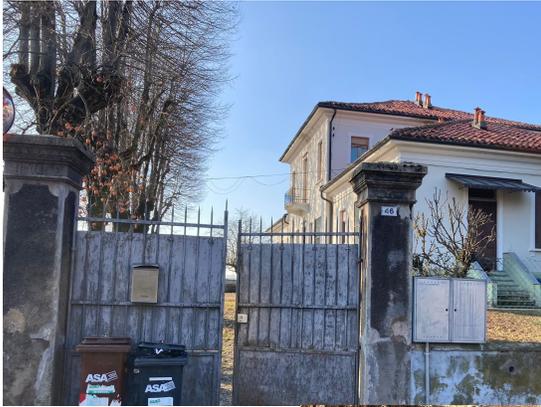
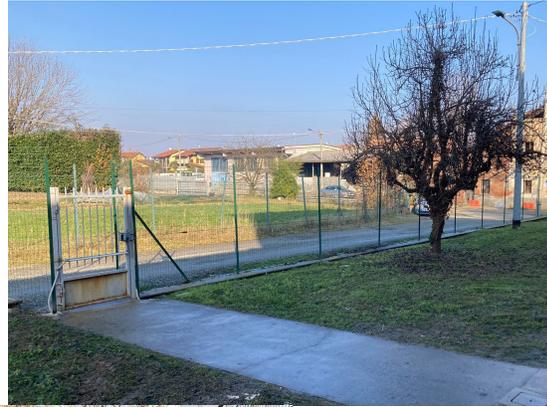
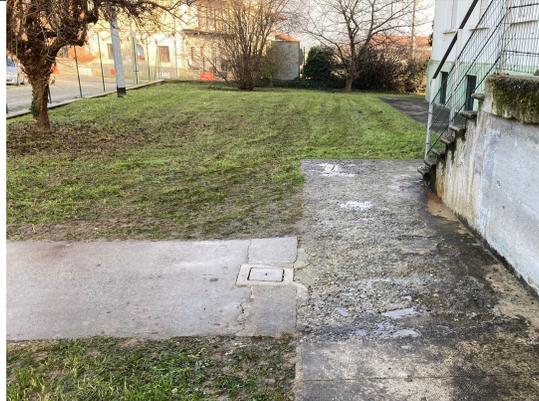
<b>2. Accesso area esterna: accesso da portoncino pedonale interno di Via Scognamiglio</b>					
La zona antistante e retrostante la porta/ cancello è in piano e hanno una profondità minima di 1,50 m?					<del>Si</del> No
Dislivello	Si	Se sì, la pendenza della rampa è inferiore all'8%?	Si	E' presente corrimano ad h=0.90m?	Si
	<del>No</del>		No		No
E' presente un percorso tattile?					Si <del>No</del>
La luce netta della porta d'ingresso è almeno 80 cm con le singole ante di larghezza non superiore a 120 cm e gli eventuali vetri sono ad una altezza min di 40 cm dal pavimento?					<del>Si</del> No
La maniglia è posizionata 85cm<h<90cm? Non necessita in quanto cancello metallico con lame verticali					Si- No
Il campanello/citofono è posizionato tra i 110 e i 130 cm d'altezza da terra? H = 143 cm					Si <del>No</del>
Note					
Il percorso pedonale che conduce all'accesso alla struttura è molto ammalorato e presente localmente irregolarità che lo rendono poco percorribile.

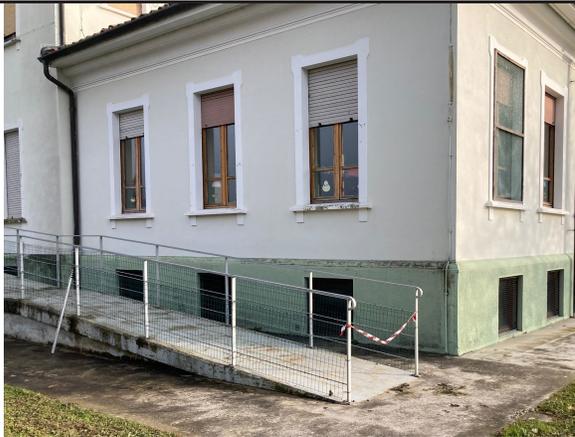
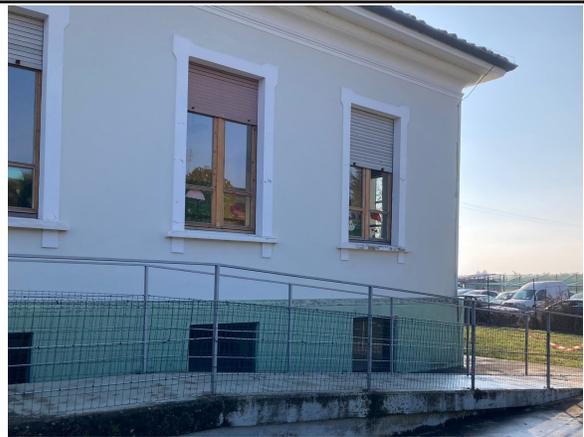
La rampa, oltre ad una livelletta non adeguata, presenta un fondo scivoloso che diviene ancora più pericoloso nella stagione invernale poiché essendo esposto a nord, è soggetto alla formazione di ghiaccio. Al civico 44 l'accesso alla struttura avviene solamente tramite scalini. Tuttavia questo accesso non viene utilizzato dagli utenti della scuola che entrano ed escono dal lato opposto.

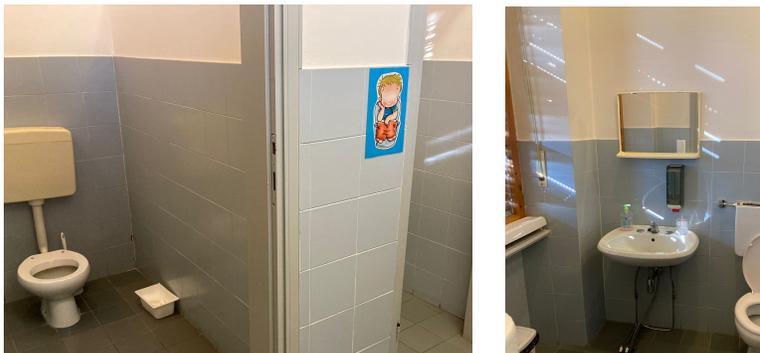
Tipologia di adeguamenti necessari: Manca un servizio igienico accessibile a sedie a ruote; i bagni dei bambini sono caratterizzati da tramezzi molto ingombranti che non favoriscono un agevole monitoraggio di tutti i bambini.

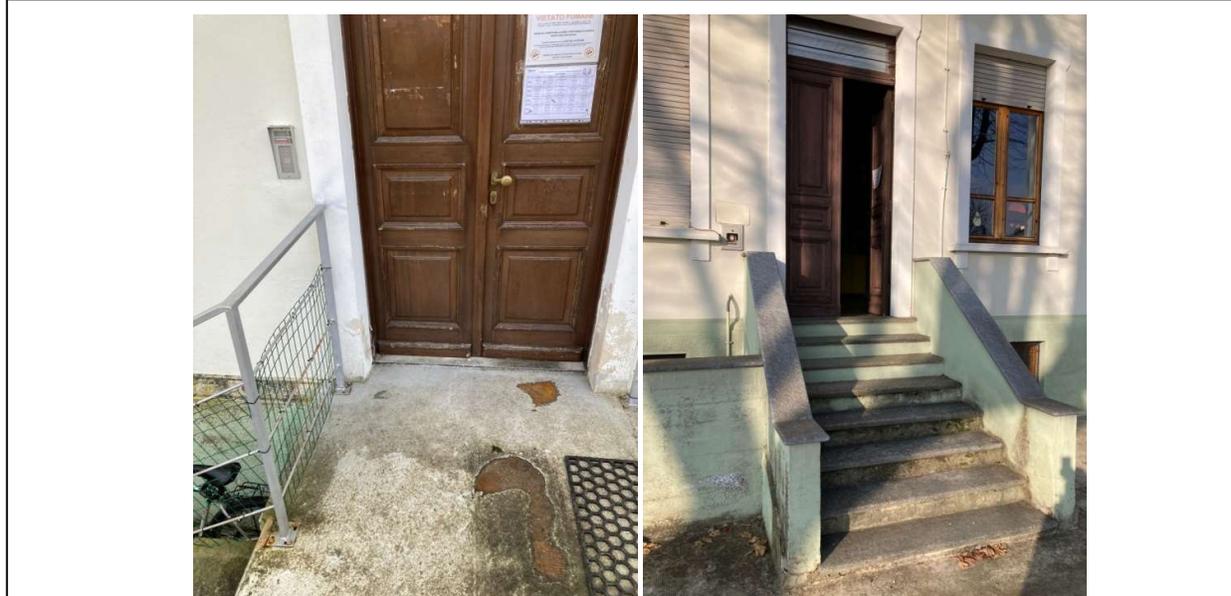
Le scale presenti al civico 44 (lato refettorio) sono prive di corrimano e di segnaletica che evidenzi l'inizio e la fine delle scale. Il parapetto delle scale lato ingresso principale è stato dotato di rete per renderlo inattraversabile. Sarebbe consigliabile sostituirlo con una struttura fissa che impedisca anche l'arrampicamento.

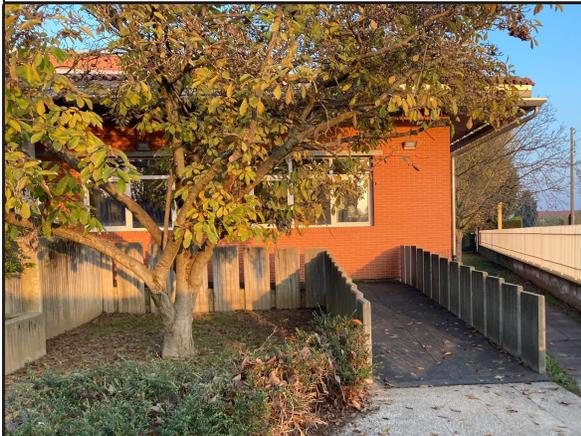
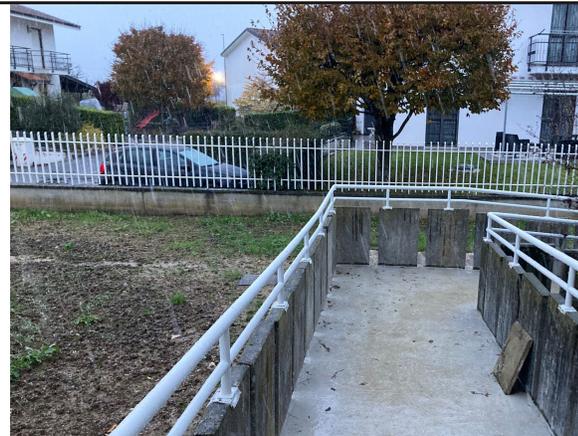
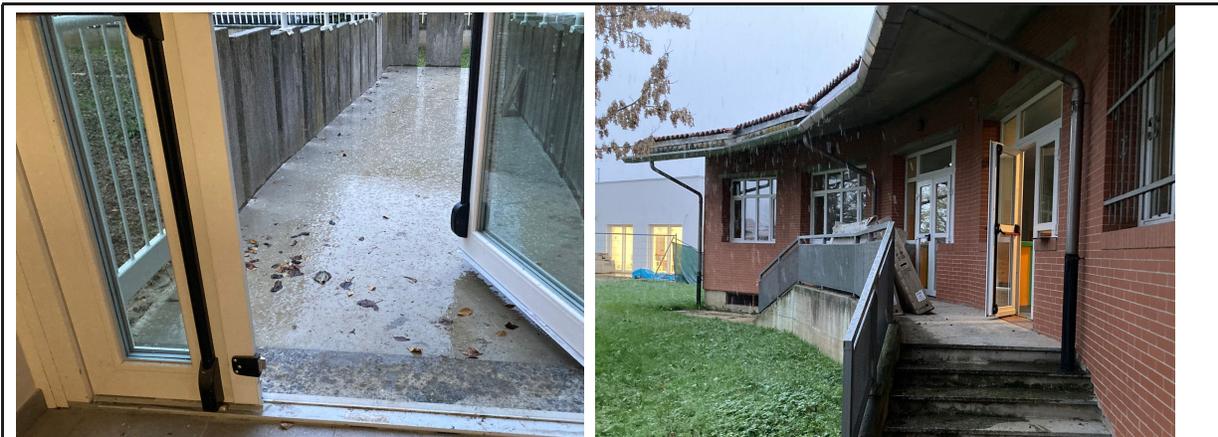
La rampa posta sull'accesso principale è priva di corrimano e il parapetto ha altezza < 100 cm  
 Porta su accesso retro ha una soglia h = 2 cm + gradino h = 2 cm  
 Valutare percorso tattile su rampa accesso principale

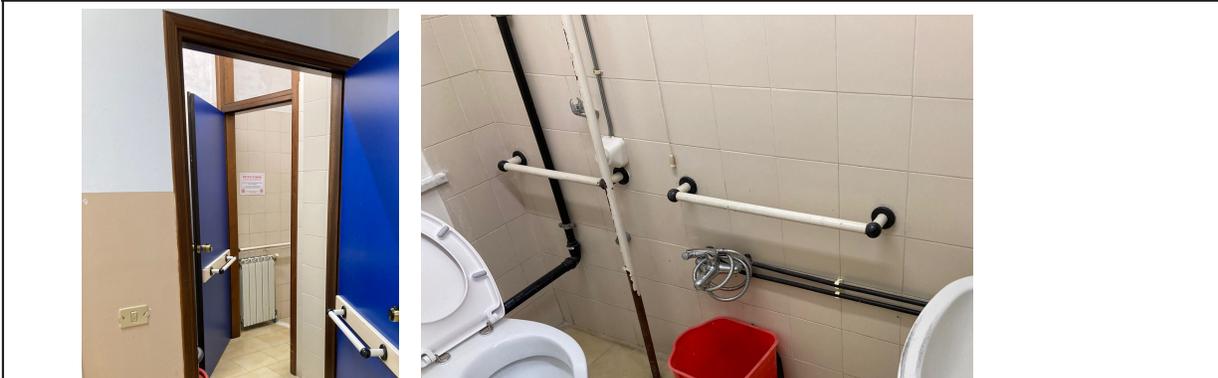
Presenza di almeno un servizio igienico accessibile per ogni livello con dimensioni e caratteristiche adeguate alla normativa	<del>SI</del>	NO
Targhetta bagno accessibile fuori dalla porta bagno interno	SI	<del>NO</del>
Spazio di manovra min: 150x150 cm → 177x145 cm	<del>SI</del>	NO
Porta con luce netta minima 80 cm e apribile verso l'esterno o scorrevole	<del>SI</del>	NO
Spazio per accostamento laterale wc almeno i 100 cm → 40 cm	<del>SI</del>	NO
80 cm davanti al lavabo per accostamento frontale	<del>SI</del>	NO
WC 40 cm da muro, bordo anteriore 75-80cm e altezza 45-50	<del>SI</del>	NO
Dotazione dei corrimani verticali e orizzontali e campanello d'emergenza	<del>SI</del>	NO
Rubinetteria a leva → rubinetto con attivazione a sensore di movimento	SI	<del>NO</del>
Tipologia di adeguamenti necessari: Sostituzione rubinetto con uno a leva.

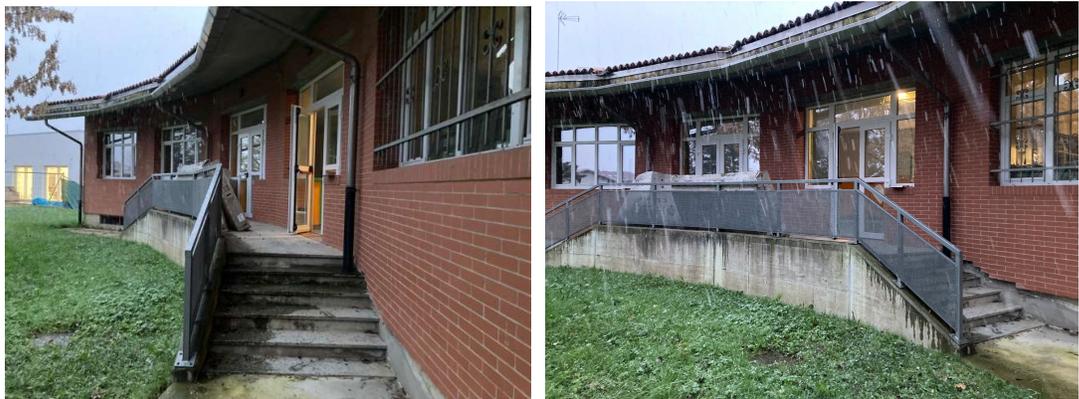
Considerando la presenza di una doppia rampa di scale si può valutare la sostituzione di una delle due con una rampa di adeguata pendenza.

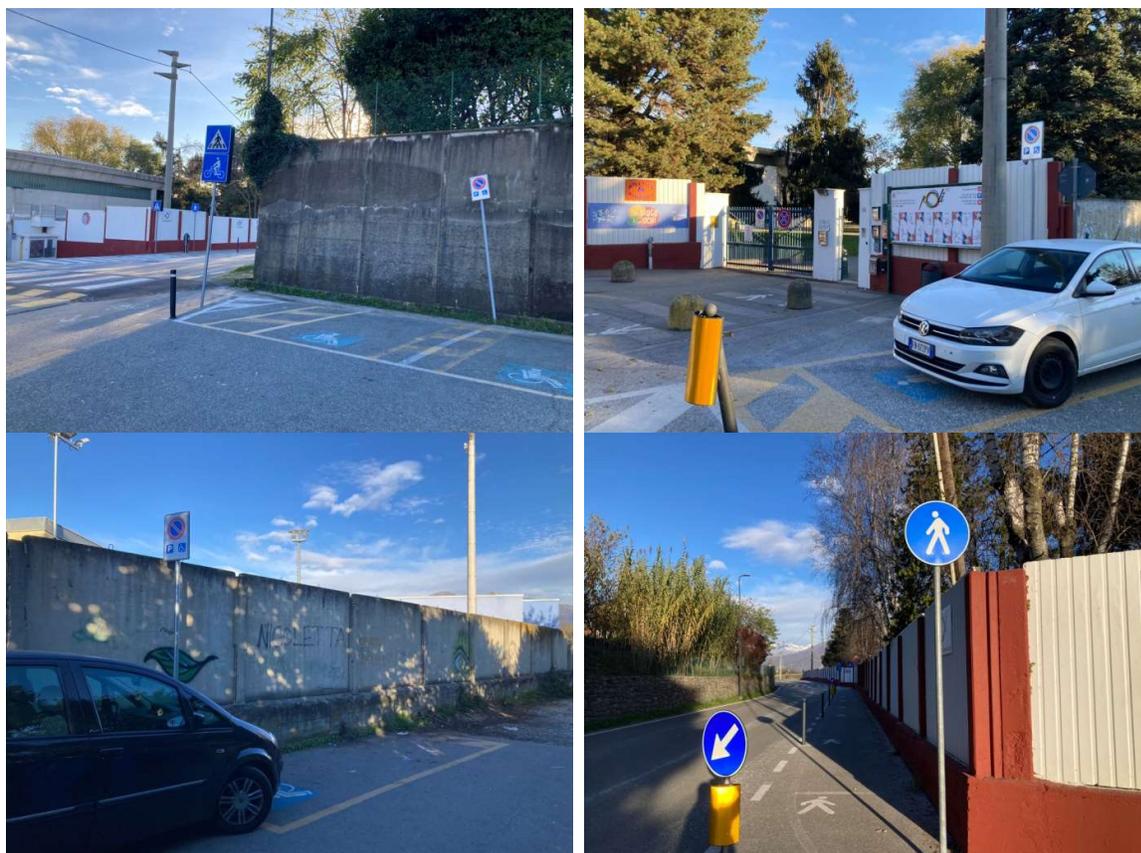
Sono presenti in totale nr. 4 posti auto riservati a persone disabili distribuiti attorno al muro di cinta che perimetra il centro polisportivo. In particolare vi sono nr. 2 posti auto fronte ingresso campo da calcio; nr. 1 posto auto adiacente ad ingresso civico 84 e nr. 1 posto auto adiacente all'ingresso lato piscina e palazzina uffici.

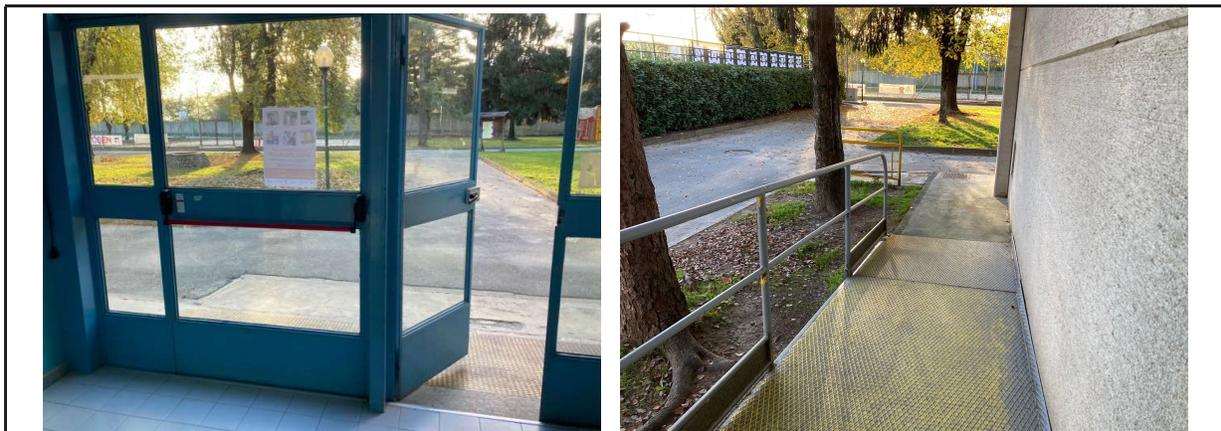
Sia l'accesso principale che l'uscita di sicurezza sono dotati di rampa.  
Sull'accesso principale si potrebbe valutare la possibilità di installare un corrimano.  
La rampa relativa all'uscita di sicurezza ha larghezza pari a 142 cm e altezza parapetto pari a 100 cm.

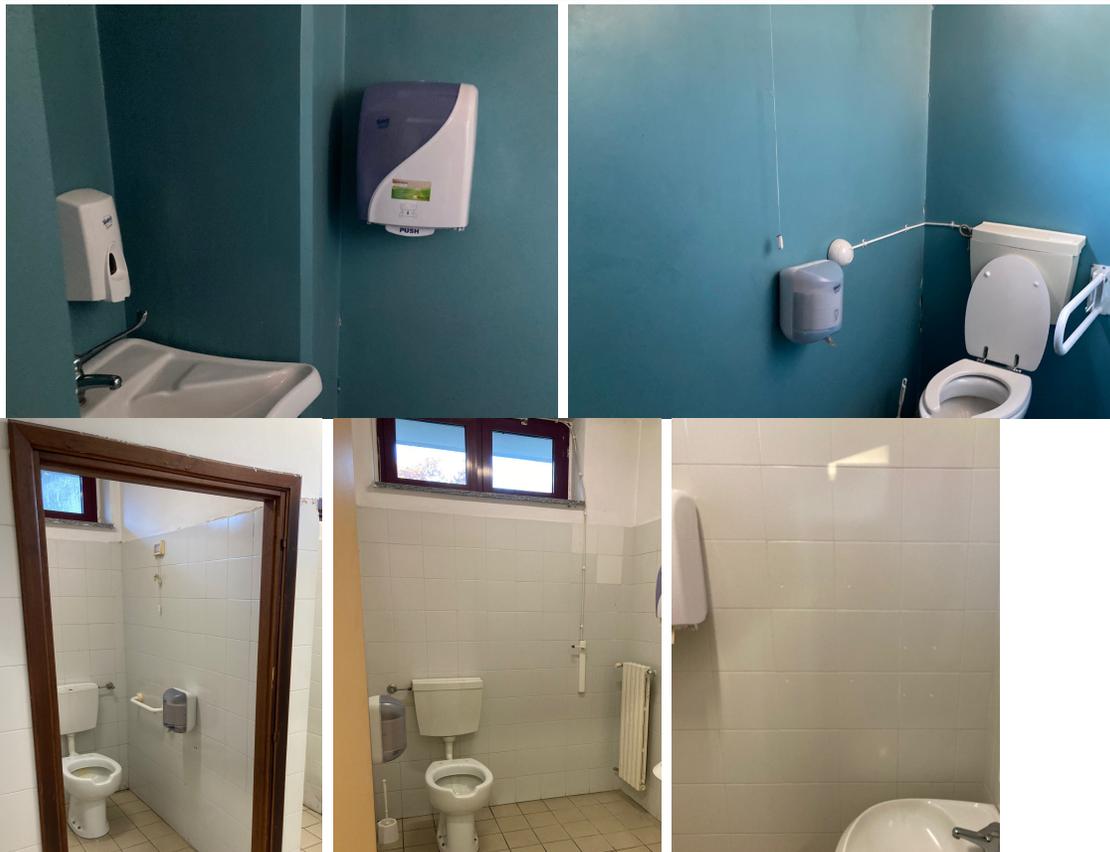
- Rubinetteria a leva	<del>SI</del>	NO
<p>Tipologia di adeguamenti necessari: I <b>servizi igienici per disabili presenti negli spogliatoi</b> sono sprovvisti di rubinetto a leva; maniglione ribaltabile; porta (nel caso dello spogliatoio femminile); catenella danneggiata (nel caso dello spogliatoio maschile).</p>		
<p>Documentazione fotografica</p>

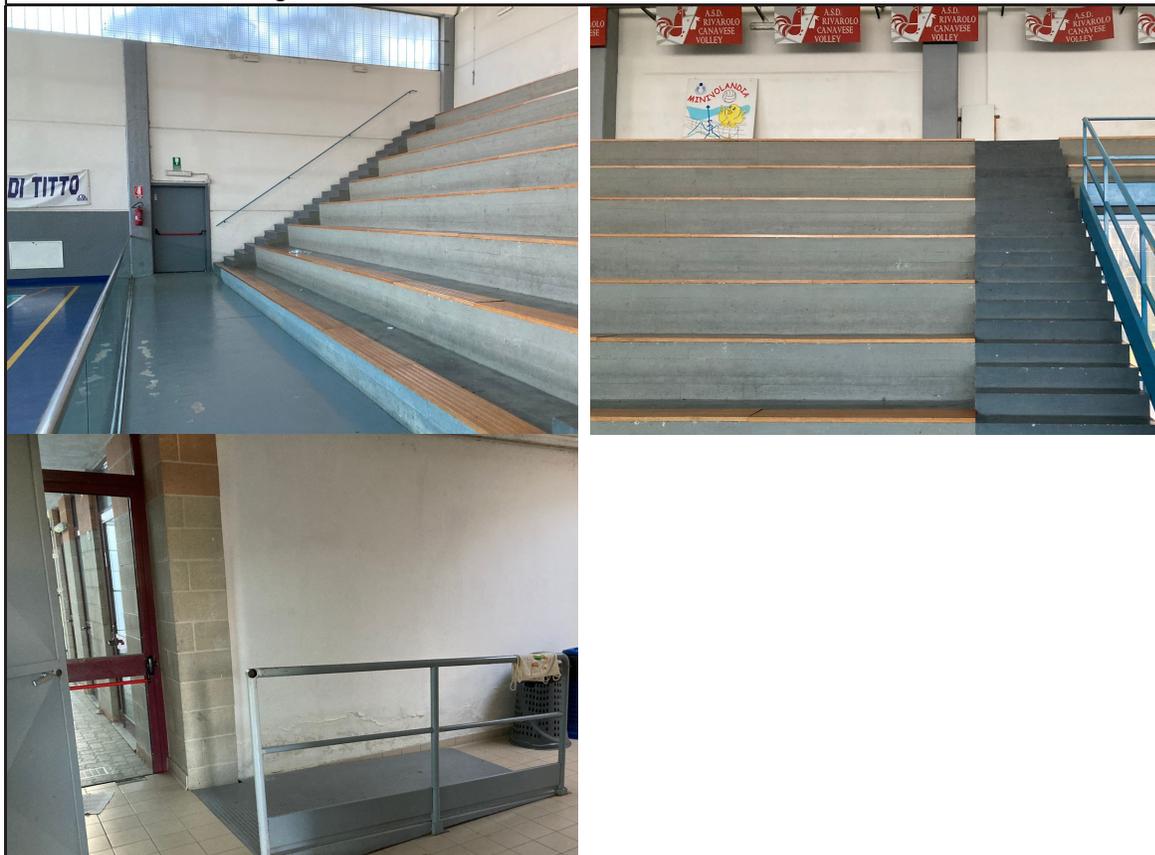
Gli spalti sono accessibili e lo spazio antistante la prima gradonata è sufficiente ad effettuare manovre con una carrozzina. Si potrebbe valutare di inserire segnaletica che indichi la priorità per la fila di sedute al piano terra per persone con disabilità.

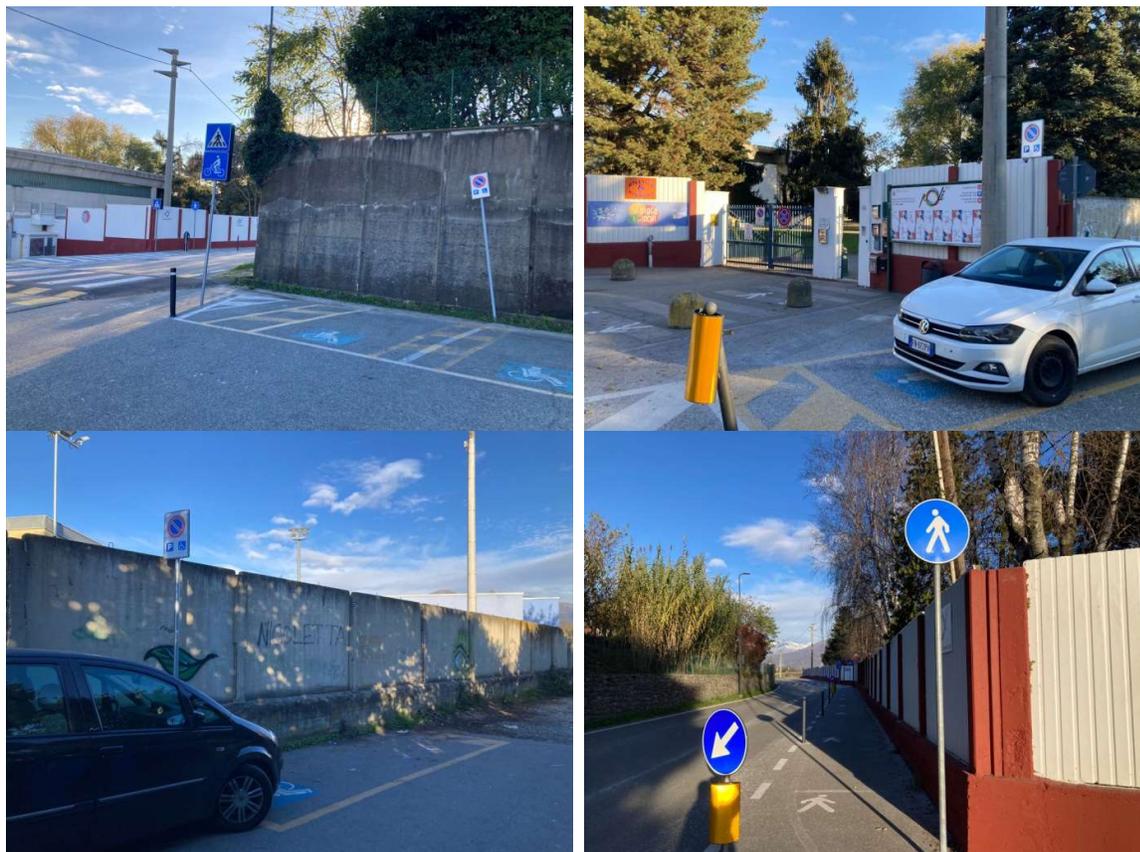
Sono presenti in totale nr. 4 posti auto riservati a persone disabili distribuiti attorno al muro di cinta che perimetra il centro polisportivo. In particolare vi sono nr. 2 posti auto fronte ingresso campo da calcio; nr. 1 posto auto adiacente ad ingresso civico 84 e nr. 1 posto auto adiacente all'ingresso lato piscina e palazzina uffici.

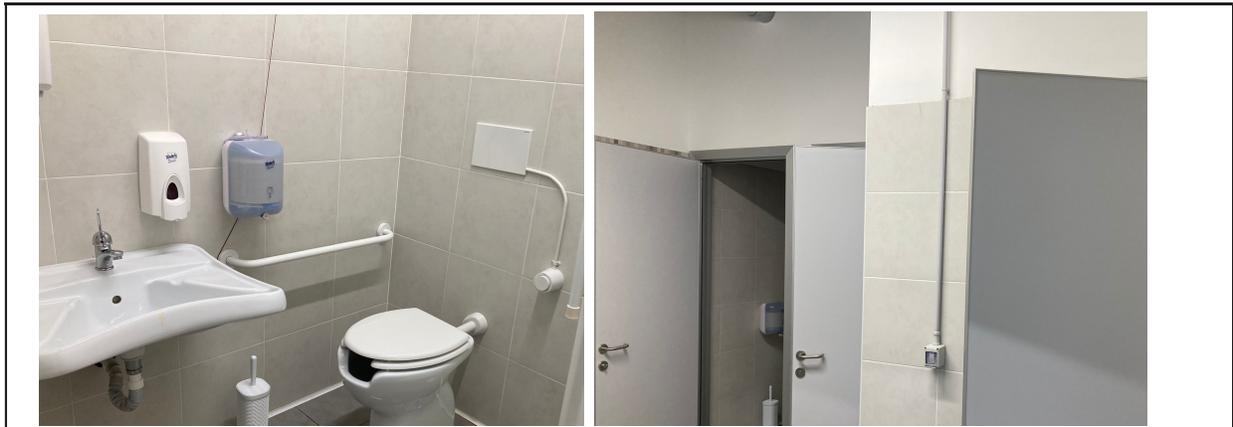
Tipologia di adeguamenti necessari:  
 Integrare cartellonistica di informazione su porte bagni.  
 Installazione maniglione su lato interno porta bagno disabili.
