## CITTA' DI RIVAROLO CANAVESE

OGGETTO DELL'INTERVENTO: REDAZIONE DEL P.E.B.A.  
PIANO PER L'ELIMINAZIONE DELLE BARRIERE ARCHITETTONICHE

AUTORE	CONSEGNA PROGETTO	CO-AUTORE
Ing. Stefano VAUDAGNA	Dicembre 2024	Dott. Paolo RUFFINO
	OGGETTO DELL'ELABORATO:	Elaborato N.
	<b>FASCICOLO SCHEDE EDIFICI COMUNALI E ANALISI DEI COSTI</b>	<b>e2</b>

Codice scheda: 1	<b>Palazzo Comunale</b>	
	Indirizzo: Via Ivrea n. 60/64	Data rilievo: 15/11/2024

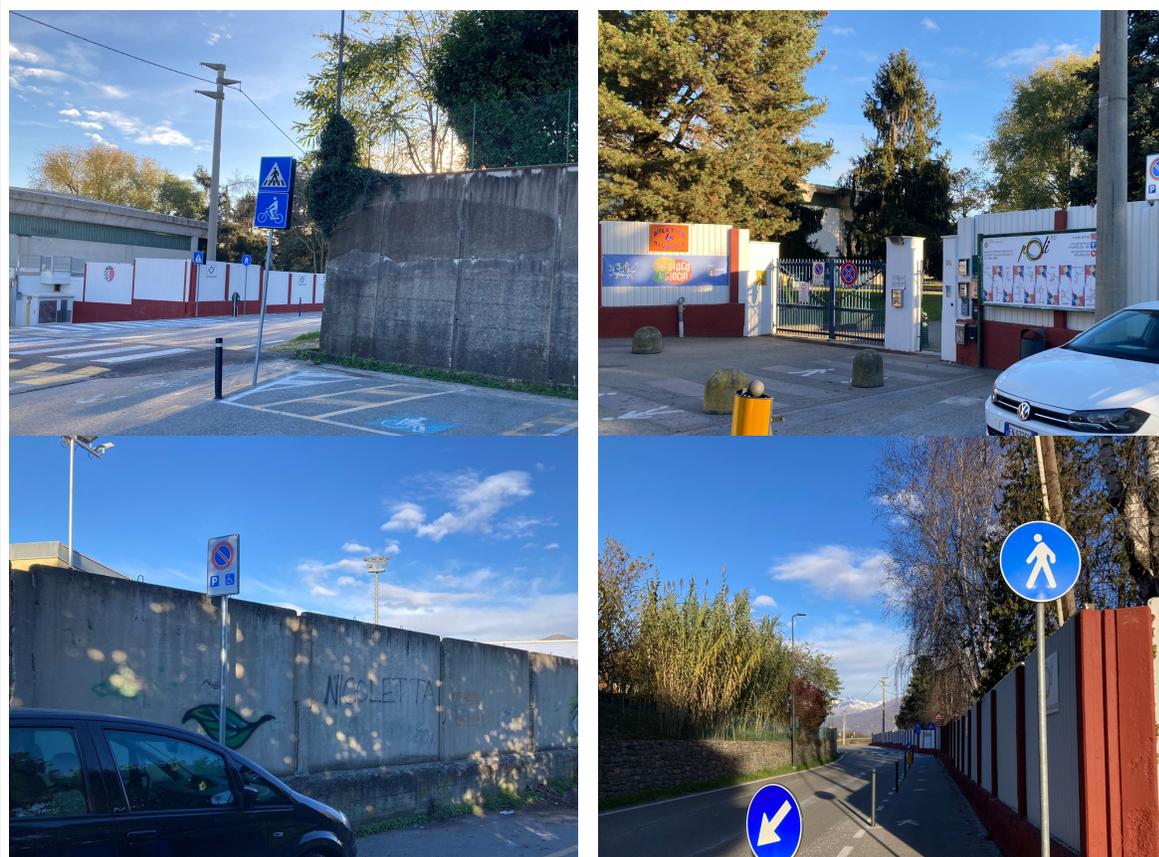
Sono presenti in totale nr. 4 posti auto riservati a persone disabili distribuiti attorno al muro di cinta che perimetra il centro polisportivo. In particolare vi sono nr. 2 posti auto fronte ingresso campo da calcio; nr. 1 posto auto adiacente ad ingresso civico 84 e nr. 1 posto auto adiacente all'ingresso lato piscina e palazzina uffici.

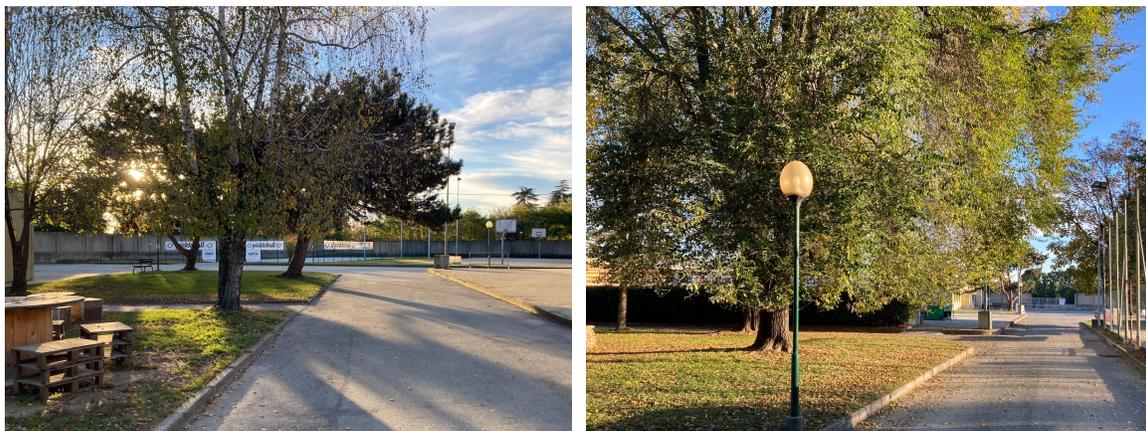
Le aree esterne completano l'offerta sportiva con alcune zone dedicate a sport che possono essere svolti all'aperto, come uno skate park. I viali di collegamento sono ampi, asfaltati e complanari.

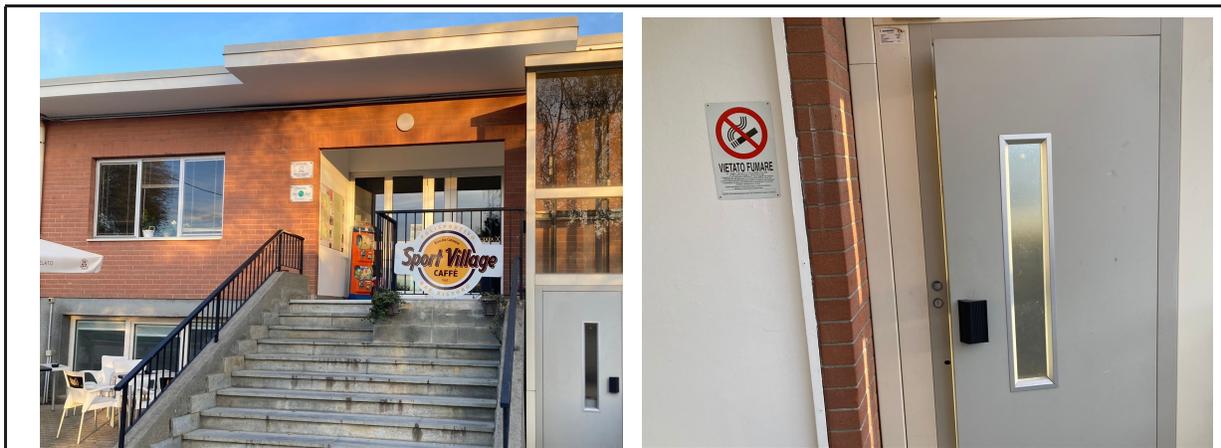
Il dislivello sull'accesso è stato risolto mediante l'installazione di un ascensore che consente di accedere al piano rialzato ed anche al piano seminterrato.

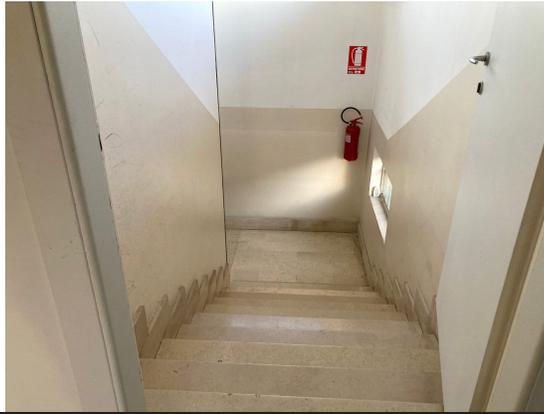
Inserire segnale di inizio e fine scale.  
Spazio interno ascensore sembrerebbe essere inadeguato. Trattasi tuttavia di un montacarichi e inoltre non sembrerebbe siano mai emerse problematiche nel suo utilizzo da parte dell'utenza.

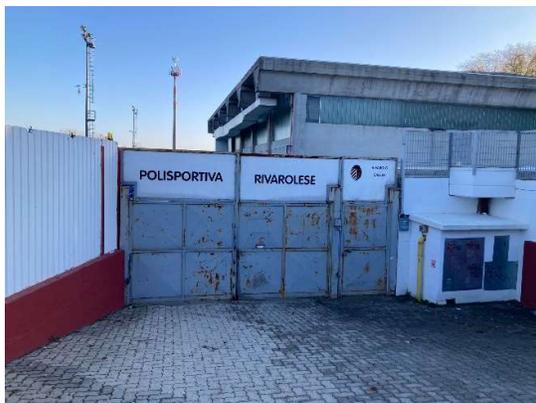
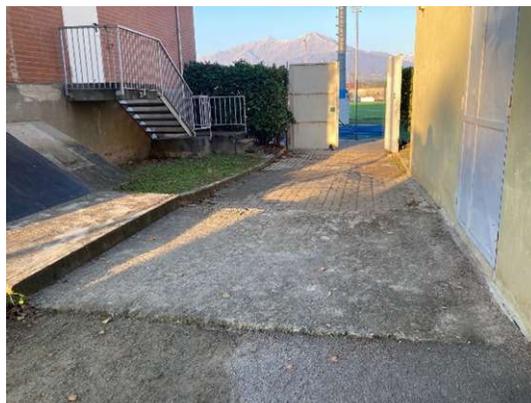
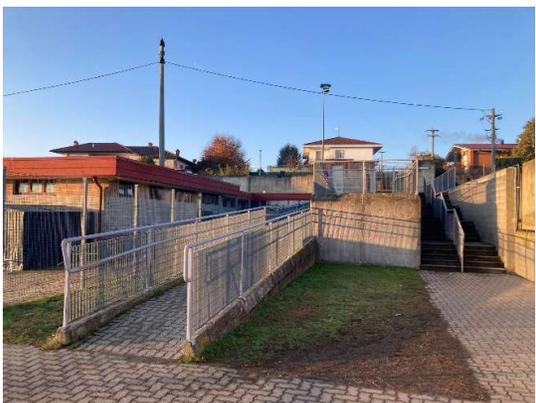
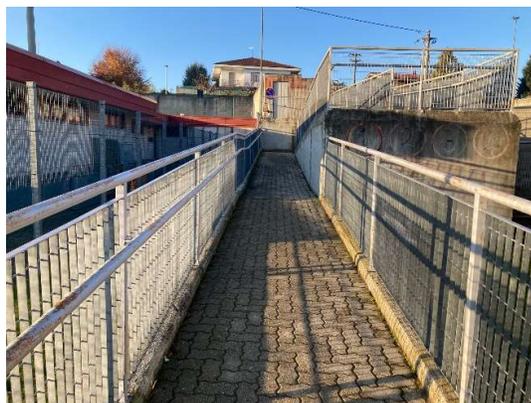
L'accesso al campo può avvenire da due accessi: un accesso carraio non fruibile da persone con handicap a causa dell'eccessivo dislivello; un accesso pedonale raccordato all'area interna mediante una rampa di pendenza adeguata e dotata di corrimano. Vi è un terzo accesso che collega internamente il campo alla restante parte del polisportivo. Si osserva che in questo caso, pur essendo complanare, il fondo risulta molto rovinato e difficilmente percorribile con sedie a ruote o da parte di persone con difficoltà locomotorie.

Ambito	Criticità rilevata	Possibile intervento risolutivo	Rif. normativi	Stima Costo
Accesso area esterna	Pavimentazione deteriorata dell'ingresso interno al polisportivo	Rifacimento della pavimentazione per una superficie di circa 40 mq	DM 236/89 8.2.2	€ 4.280.00
Accesso alla struttura				
Servizi igienici spogliatoi	WC disabili non fruibili	Costruzione di locali dedicati al deposito di mezzi e materiali	DM 236/89 4.1.6	€ 4.000.00 € 1.240.00 € 790.00
Servizi igienici spalti	Maniglia difettosa; asse water danneggiato; catenella troppo corta; rubinetteria non a leva	Riparazione maniglia Sostituzione degli elementi inadeguati Inserimento maniglione ribaltabile	DM 236/89 8.1.6	€ 350.00 € 300.00 € 410.00
Collegamenti verticali	Assenza di un percorso tattile	Creazione di percorso tattile sulla rampa esistente	DM 236/89 8.2.11	€ 470.00
Collegamenti orizzontali e spazi comuni				
<b>Stima totale costo interventi Scheda 23.4: 11.610,00 €</b>

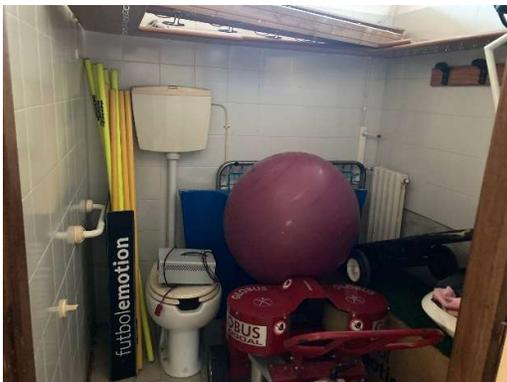
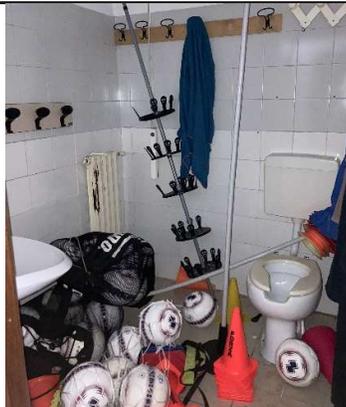
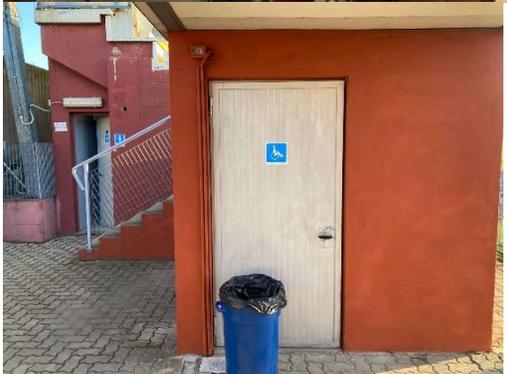
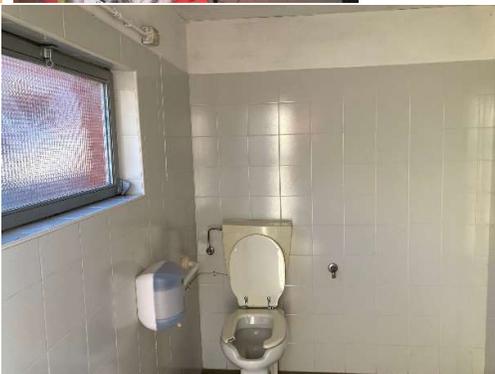
Tipologia di adeguamenti necessari: I WC disabili degli spogliatoi sono utilizzati come locali di deposito e pertanto non fruibili. Il WC disabili annesso agli spalti è fruibile ma sono necessari alcuni interventi di adeguamento e sostituzione di: maniglia porta, asse water; catenella; rubinetteria.

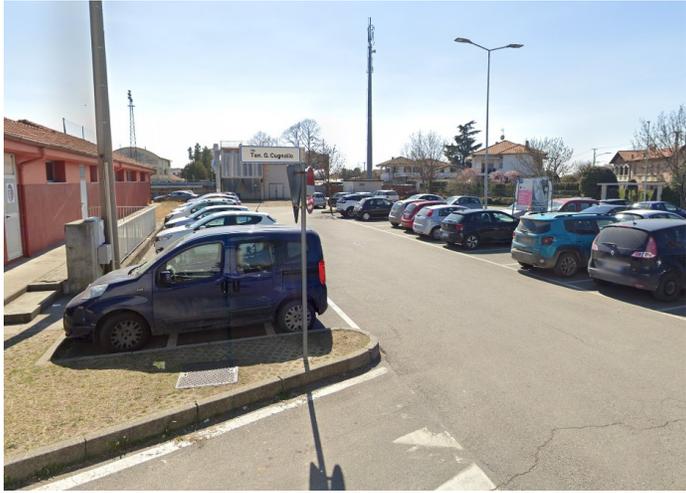
Codice scheda: 24		<b>Campi sportivi</b>	
Indirizzo: Via Merlo		Data rilievo: 15.11.2024	
Descrizione: Centro sportivo comunale composto da un fabbricato adibito a spogliatoi con adiacente gabbiotto segreteria; tre campi da calcio in erba sintetica.			
<b>1. Parcheggi</b>			
Presenza di parcheggio riservato nelle vicinanze dell'ingresso:			<input type="checkbox"/> Si <input checked="" type="checkbox"/> No
Dimensione regolamentare?	Si	Segnaletica verticale conforme alla normativa?	Si
	No		No
Parcheggio raccordato a un percorso pedonale?	Si	Segnaletica orizzontale conforme alla normativa?	Si
	No		No
Note			
Ampio parcheggio antistante il campo sportivo in cui tuttavia manca un parcheggio riservato ai disabili.			
Documentazione fotografica

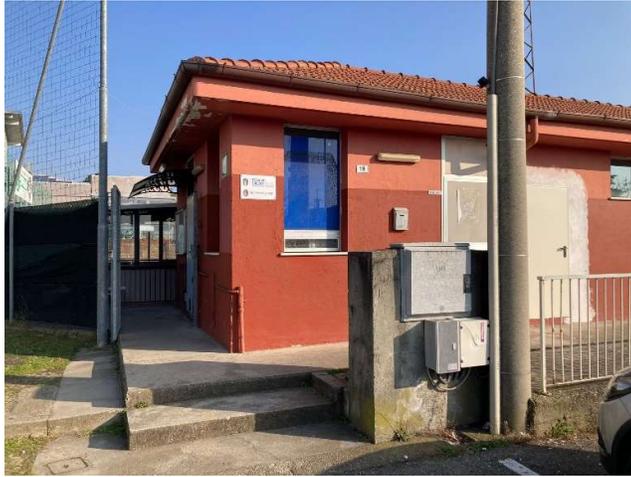
Dislivello	<input checked="" type="checkbox"/> Si	Se sì, la pendenza della rampa è inferiore all'8%?	Si
	<input type="checkbox"/> No		<input checked="" type="checkbox"/> No
E' presente un percorso tattile?		<input type="checkbox"/> Si <input checked="" type="checkbox"/> No	
La luce netta della porta d'ingresso è almeno 80 cm con le singole ante di larghezza non superiore a 120 cm e gli eventuali vetri sono ad una altezza min di 40 cm dal pavimento?			<input checked="" type="checkbox"/> Si <input type="checkbox"/> No
La maniglia è posizionata 85cm<h<90cm?			<input type="checkbox"/> Si <input type="checkbox"/> No
Il campanello/citofono è posizionato tra i 110 e i 130 cm d'altezza da terra?			<input type="checkbox"/> Si <input type="checkbox"/> No
Note			
L'area esterna non è accessibile da parte di carrozzine a causa della presenza di gradini. È necessario provvedere alla realizzazione di una rampa di adeguate dimensioni e livelletta.

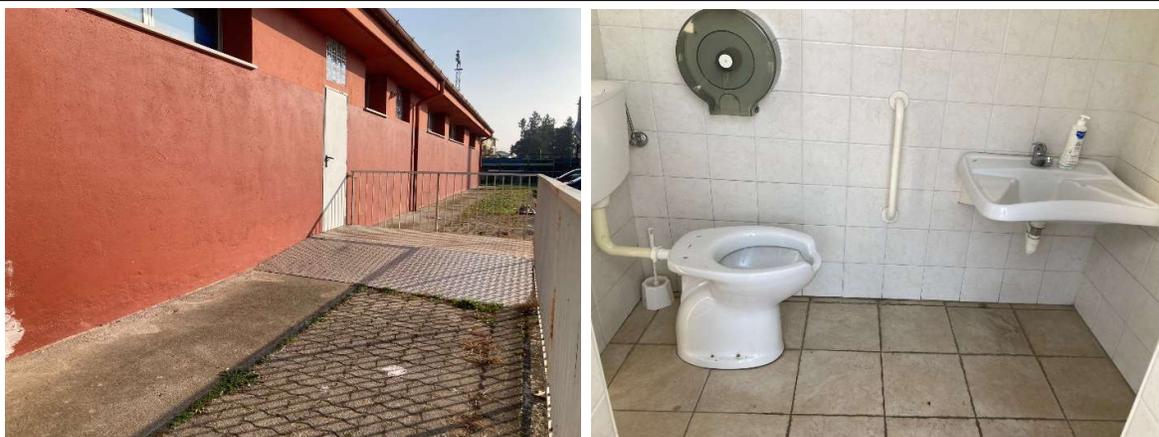
Tipologia di adeguamenti necessari:  
 Inserire la segnaletica di direzione e di informazione per individuare il servizio; Valutare la possibilità di ampliare la superficie utile del bagno attraverso opere murarie; sostituire rubinetto.

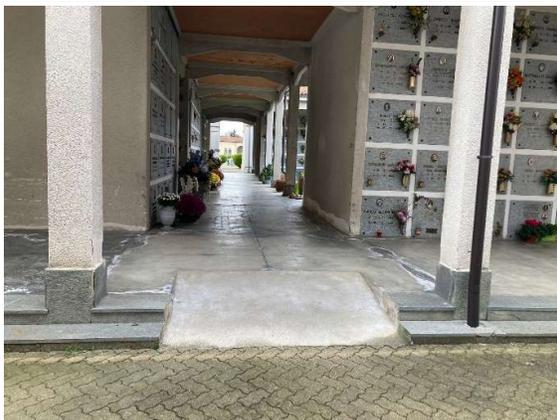
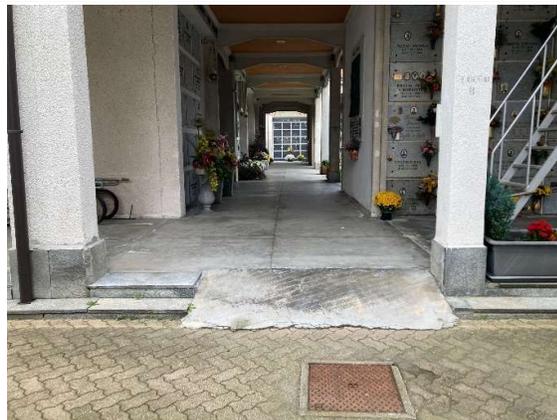
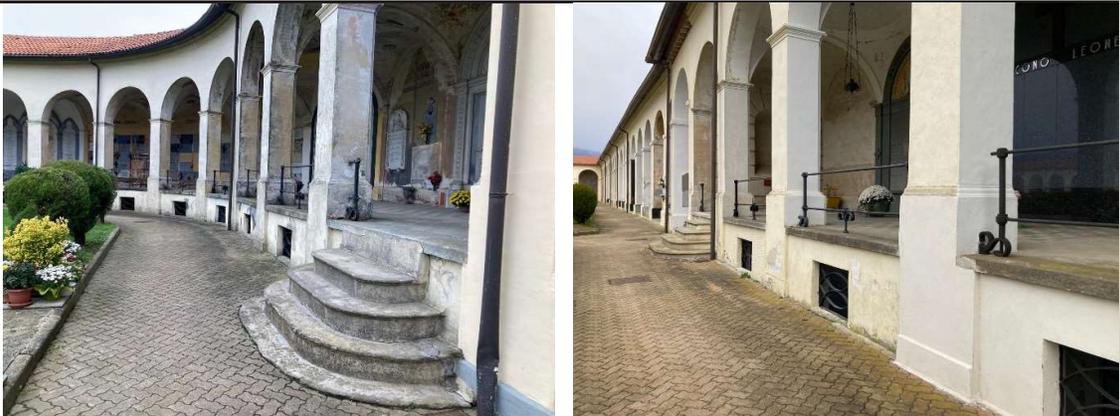
Presenza di rampe con pendenza superiore all'8% che potrebbero essere adeguate.

Ambito	Criticità rilevata	Possibile intervento risolutivo	Rif. normativi	Stima Costo
Parcheggio	Cartellonistica verticale assente	Inserimento di nr. 2 cartelli su palo	DM 236/89 8.2.3	€ 300,00
Accesso alla struttura	Presenza di alcune rampe di collegamento a pendenza >8%	Rifacimento delle rampe con altre metalliche e dotate di corrimano	DM 236/89 8.2.11 DM 236/89 8.1.11	€ 2.250,00 € 2.200,00
Servizi igienici	Assenza di cartellonistica di informazione ed indicazione	Integrazione dei cartelli	DM 236/89 4.3	€ 150,00
Collegamenti verticali				
Collegamenti orizzontali e spazi comuni				
<b>Stima totale costo interventi Scheda 25: 4.900,00 €</b>

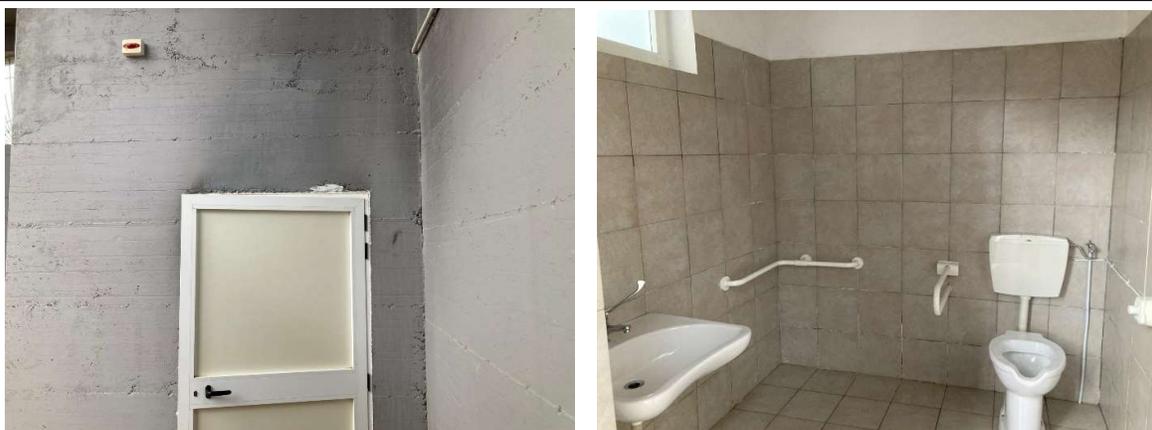
Tipologia di adeguamenti necessari: Integrare la segnaletica direzionale nel cimitero e informativa sulla porta del servizio.

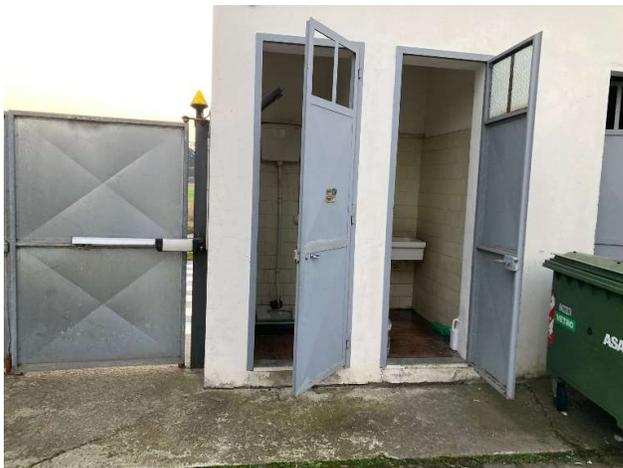
Tipologia di adeguamenti necessari: Creare un servizio igienico accessibile ed a norma di legge.

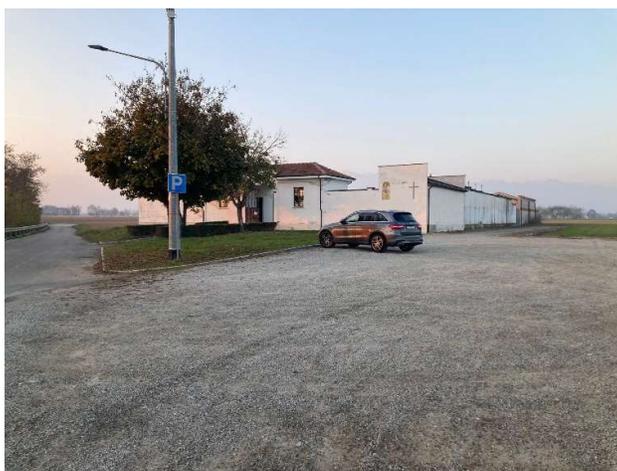
L'area parcheggio esistente necessita di essere resa accessibile anche da parte di persone con disabilità motoria. Infatti, non è presente un'area di sosta riservata e la pavimentazione è sdruciolevole e dunque poco adatta al passaggio di carrozzine,

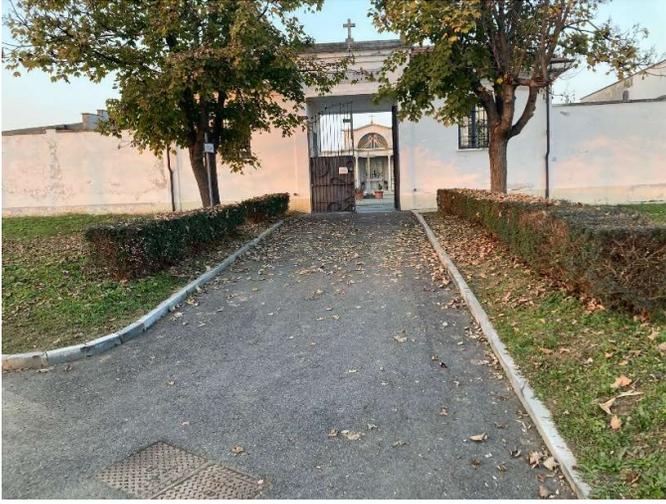
Il campanello/citofono è posizionato tra i 110 e i 130 cm d'altezza da terra? NON NECESSITA			<input type="checkbox"/> Sì <input checked="" type="checkbox"/> No
Note			
Valutare possibilità di creare un corrimano lungo i due lati del vialetto di accesso al cimitero. Realizzazione di un percorso tattile.			
Documentazione fotografica

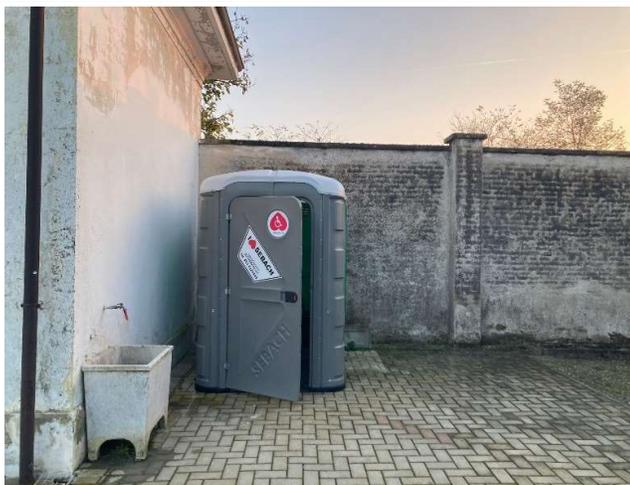
Tipologia di adeguamenti necessari: Sfruttare lo spazio a disposizione per la realizzazione di un bagno fisso a norma di legge e relativo sistema di scarico dei reflui.

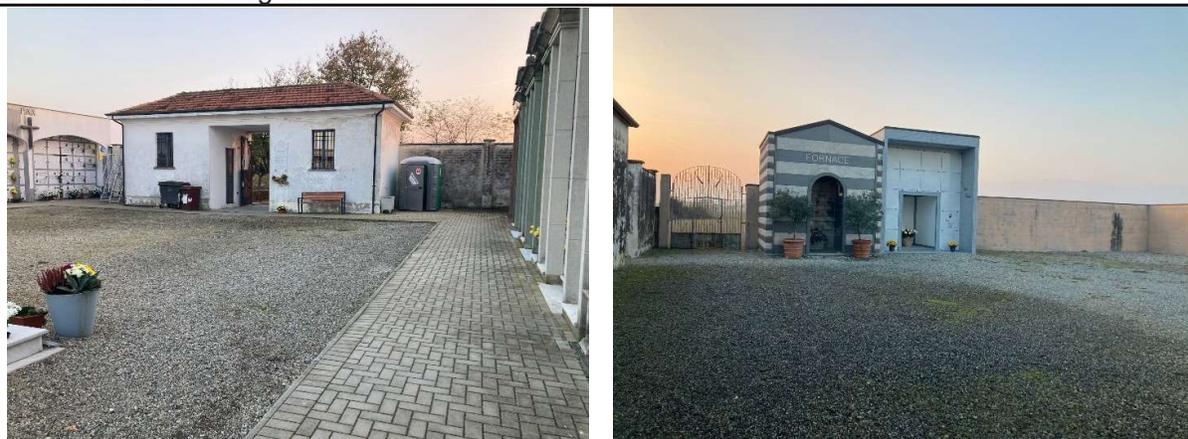
Il cimitero si compone di due zone: una storica e una di ampliamento. Nella porzione di ampliamento sono presenti due tombe di famiglia sprovviste di camminamento pavimentato.

Ambito	Criticità rilevata	Possibile intervento risolutivo	Rif. normativi	Stima Costo
Accesso area esterna	Assenza di un parcheggio dedicato	Pavimentazione dell'area per definire un posto auto e relativo camminamento di connessione con l'ingresso	DM 236/89 8.2.3	€ 5.270,00 € 375,00 € 225,00
Accesso alla struttura	Mancanza di corrimano e percorso tattile	Inserimento di un corrimano lungo i due lati del vialetto di ingresso e percorso tattile che colleghi parcheggio e porta di accesso principale.	DM 236/89 8.1.11 8.2.1	€ 5.990,00 € 1.420,00
Servizi igienici	Assenza di un servizio igienico fisso	Costruzione di nuovo servizio igienico e relativo sistema di raccolta e smaltimento acque reflue.	DM 236/89 8.1.6	€ 520,00 € 2.960,00 € 1.080,00 € 1.000,00 € 205,00 € 95,00 € 4.865,00
Collegamenti verticali				
Collegamenti orizzontali e spazi comuni	Interruzione del percorso pavimentato nell'area in ampliamento.	Prolungare il percorso pavimentato esistente sull'area in ampliamento.	DM 236/89 8.2.1	€ 6.075,00

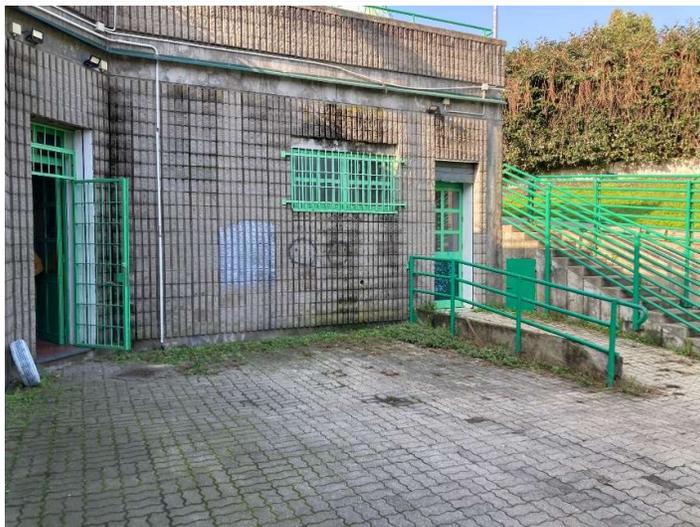
La principale criticità rilevata nell'accedere alla struttura è l'assenza di una cartellonistica di informazione e di direzione e la necessità di recarsi al bar adiacente per poter avere le chiavi della porta di accesso al locale bagni.

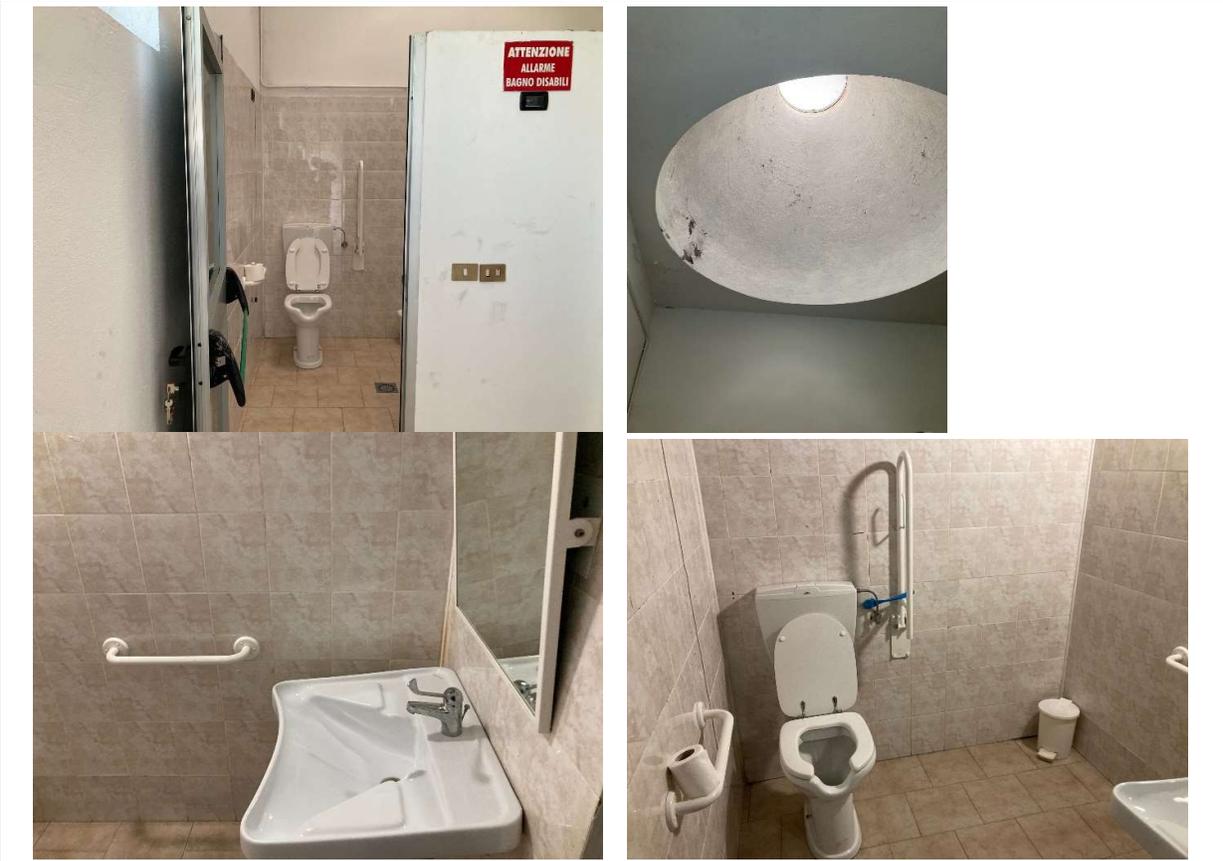
Tipologia di adeguamenti necessari: Si rileva il distacco di intonaco dal soffitto del fabbricato. L'allarme bagno attivabile con corda è connesso ad una sirena che emette un suono unicamente avvertibile all'interno del locale bagni e non sembra essere in comunicazione con altre strutture.

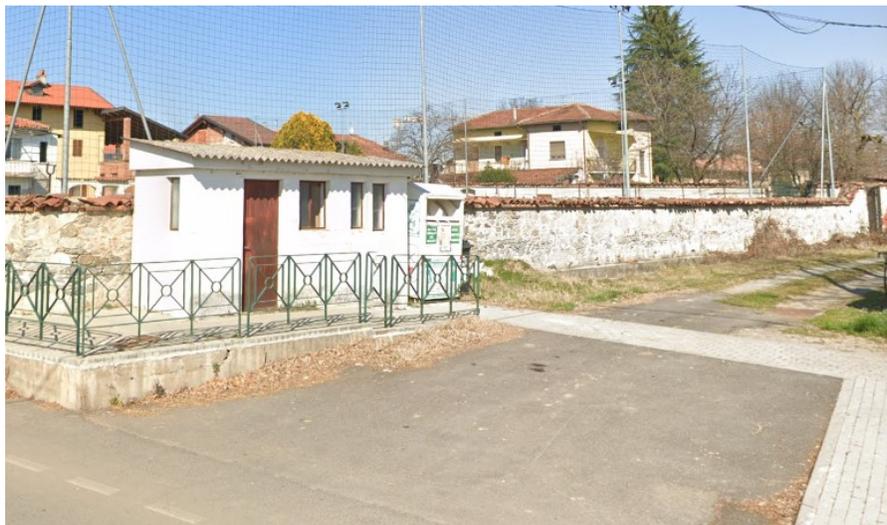
Rendere il parcheggio esistente riservato a persone con disabilità mediante apposizione di segnaletica verticale ed orizzontale.

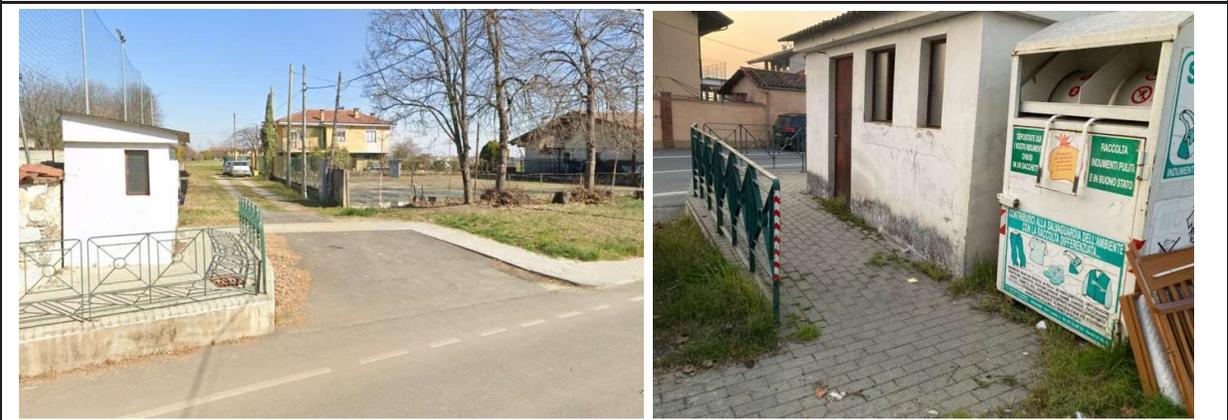
Integrare il percorso di accesso al fabbricato mediante percorso tattile e cartellonistica di informazione e di direzione. Sostituire porta di accesso con nuova porta dotata di maniglione ad altezza regolamentare.

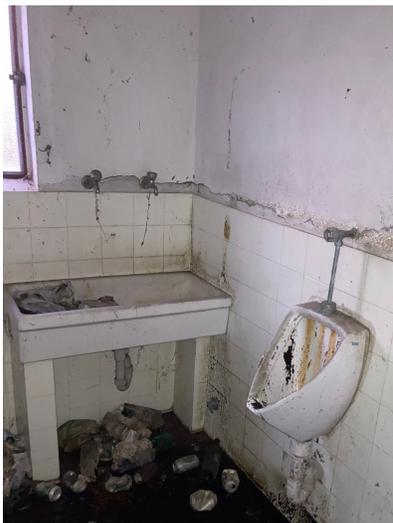
Tipologia di adeguamenti necessari: Il servizio igienico non ha le caratteristiche adeguate alla normativa né in termini di spazi né in termini di arredi. Lo stato di conservazione degli interni risulta compromesso e molto ammalorato.

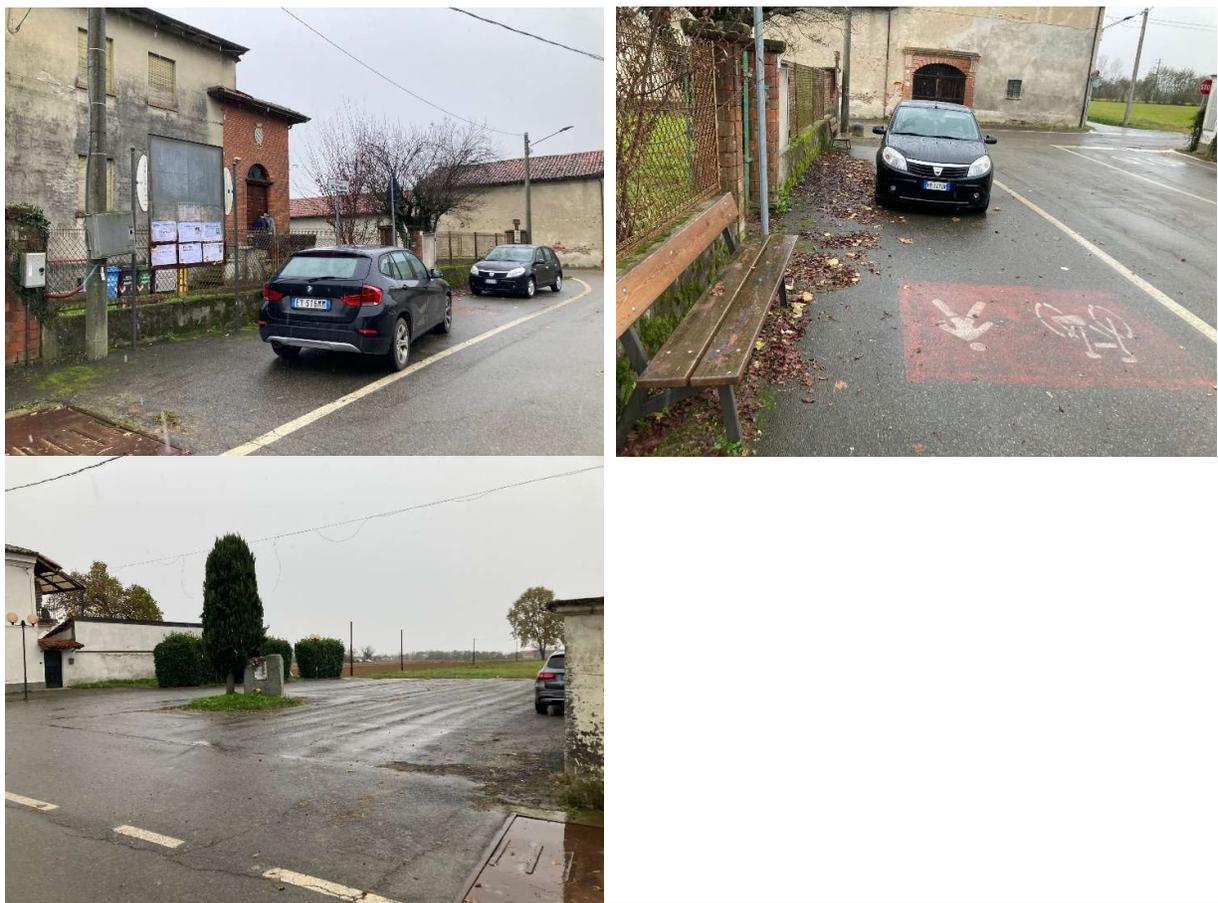
Segnaletica verticale ed orizzontale a definire il perimetro degli stalli riservati.

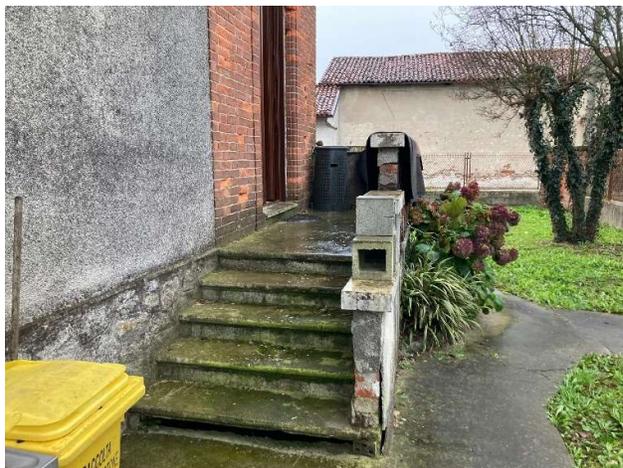
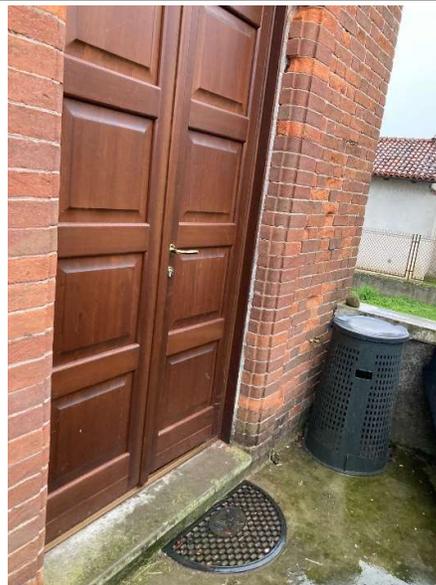
La zona antistante e retrostante la porta/cancello è in piano e hanno una profondità minima di 1,50 m?	<input type="checkbox"/> Si
	<input checked="" type="checkbox"/> No
→ Profondità = 115 cm

Creare specularmente rispetto alla scala esistente una rampa di adeguata geometria.  
Presenza di zerbino non incassato e soglia in pietra sulla posta di ingresso.

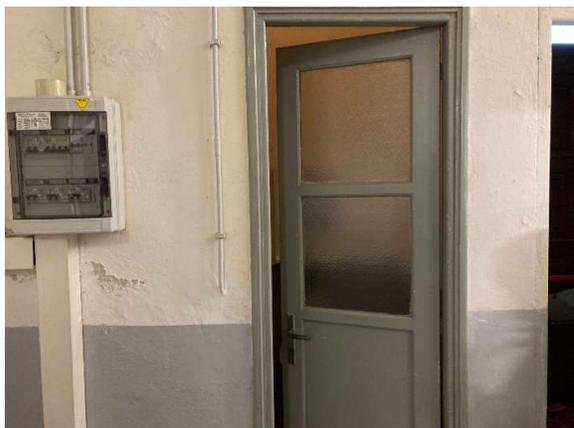
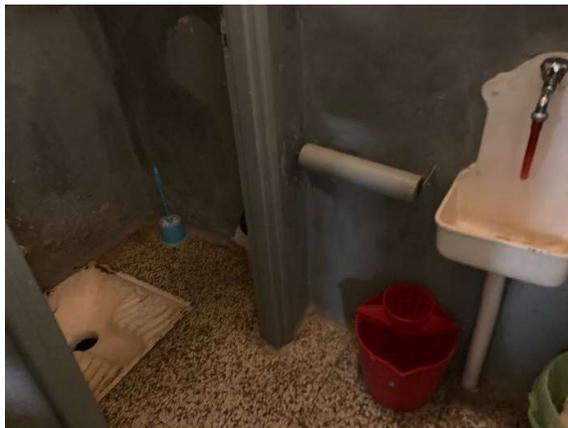
Tipologia di adeguamenti necessari: Realizzazione di un servizio igienico sfruttando lo spazio interno alla struttura oppure il giardino esterno ma ricompreso nel perimetro della struttura.

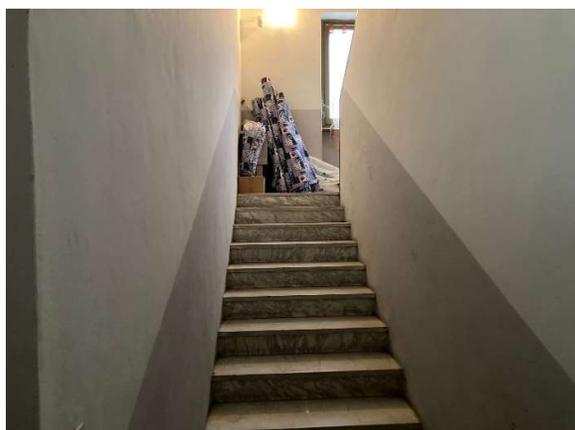
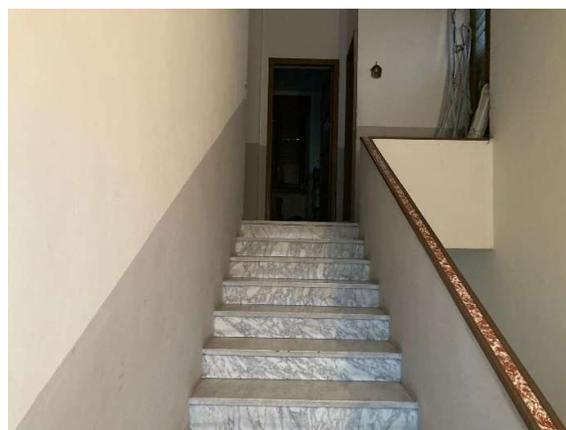
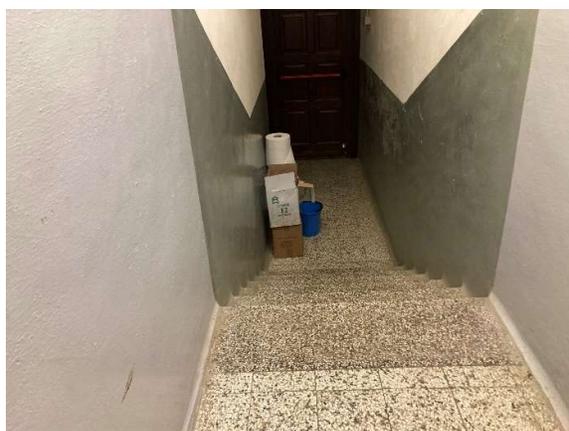
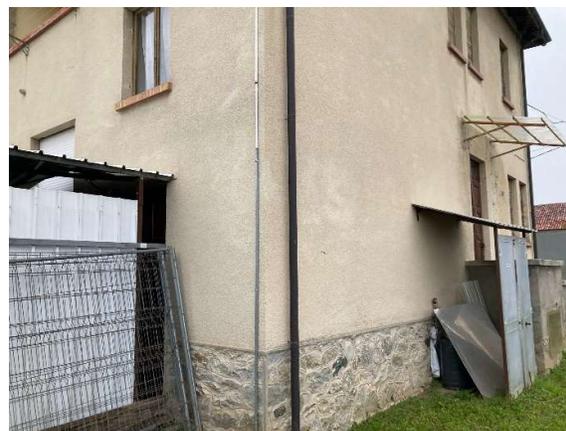
Assenza di corrimano su tutte le scale interne.

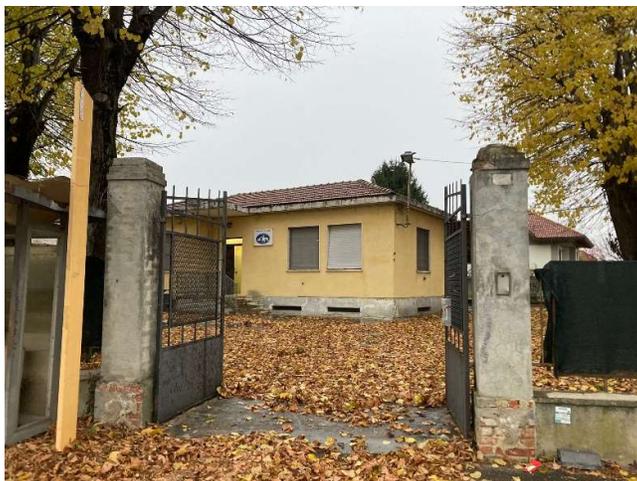
L'accesso alla proprietà è regolato da un cancello carraio che apre su un ampio cortile. Considerando l'assenza di spazio all'esterno della struttura per creare dei posti auto e la necessità di occupare la carreggiata mediante opportuna segnaletica nei periodi in cui sono organizzate feste locali, si potrebbe valutare l'opportunità di rivedere gli spazi a disposizione nel cortile interno per ricavare almeno un posto riservato a persone con disabilità.

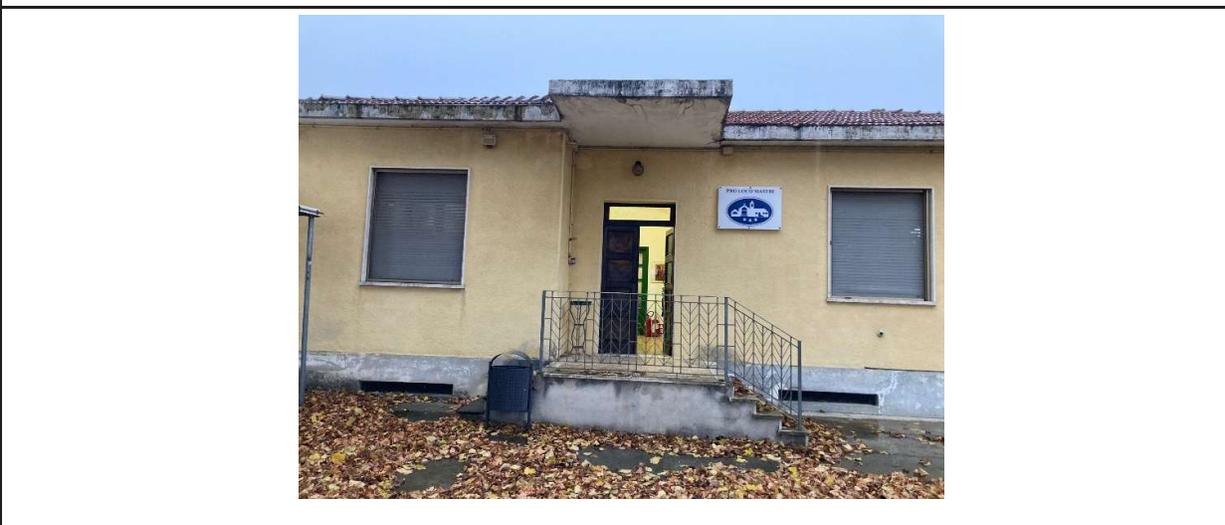
La zona antistante e retrostante la porta/cancello è in piano e hanno una profondità minima di 1,50 m?				<input checked="" type="checkbox"/> Sì	
				<input type="checkbox"/> No	
Dislivello	<input checked="" type="checkbox"/> Sì	Se sì, la pendenza della rampa è inferiore all'8%?	<input type="checkbox"/> Sì	E' presente corri-mano ad h=0.90m?	<input type="checkbox"/> Sì
	<input type="checkbox"/> No		<input type="checkbox"/> No		<input type="checkbox"/> No
E' presente un percorso tattile?				<input type="checkbox"/> Sì	
				<input checked="" type="checkbox"/> No	
La luce netta della porta d'ingresso è almeno 80 cm con le singole ante di larghezza non superiore a 120 cm e gli eventuali vetri sono ad una altezza min di 40 cm dal pavimento?				<input checked="" type="checkbox"/> Sì	
				<input type="checkbox"/> No	
La maniglia è posizionata 85cm<h<90cm? ➔ H = 120 cm				<input type="checkbox"/> Sì	
				<input checked="" type="checkbox"/> No

Considerando la presenza di una doppia rampa di scale, una delle due potrebbe essere trasformata in rampa di pendenza adeguata al transito di carrozzine.  
L'altezza della maniglia potrebbe essere adeguata.

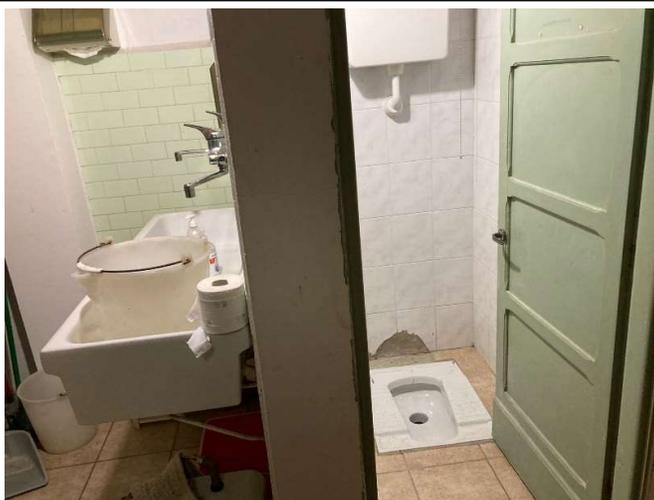
Tipologia di adeguamenti necessari: Valutare la possibilità di creare un servizio igienico dedicato in esterno alla struttura sfruttando l'ampio cortile; in tal modo è possibile facilitarne la fruizione soprattutto durante lo svolgimento delle feste tradizionali.

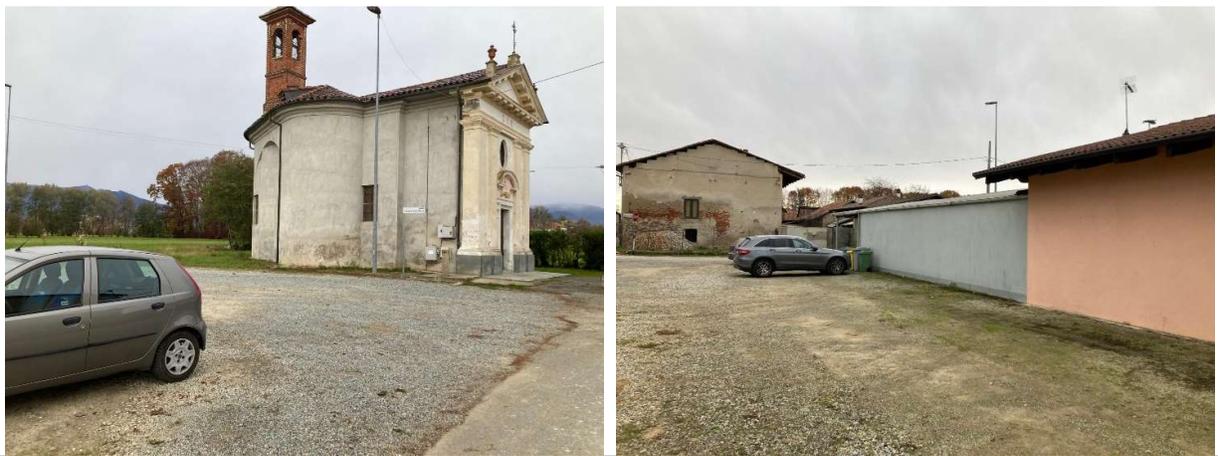
Codice scheda: 32		<b>Pro Loco Obiano</b>			
Indirizzo: Via Canton Mosetti			Data rilievo: 21.11.2024		
Descrizione: La sede della pro loco di frazione Obiano è costituita da un fabbricato dotato di ampio salone per le feste e annessa sala bar con cucina e servizi igienici. Al piano seminterrato si trova la dispensa. Esternamente al fabbricato principale vi sono due bassi fabbricati: uno dedicato ad ulteriori servizi igienici e uno ad uso deposito e magazzino.					
<b>1. Parcheggio</b>					
Presenza di parcheggio riservato nelle vicinanze dell'ingresso:					Si <del>No</del>
Dimensione regolamentare?	Si	Segnaletica verticale conforme alla normativa?	Si		
	No		No		
Parcheggio raccordato a un percorso pedonale?	Si	Segnaletica orizzontale conforme alla normativa?	Si		
	No		No		
Note					
L'ampia area parcheggi presenta un fondo sdrucchiolevole e non vi sono stalli identificati da segnaletica o elementi delimitatori.

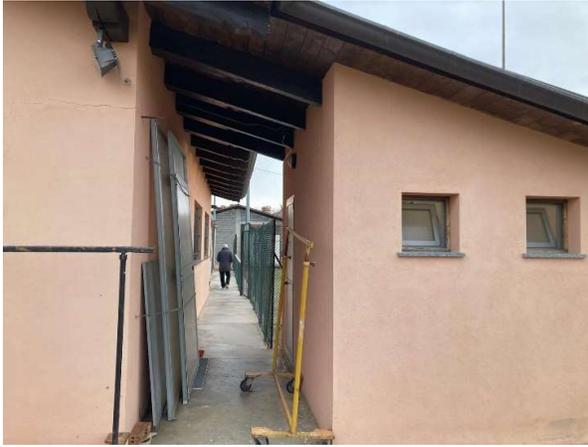
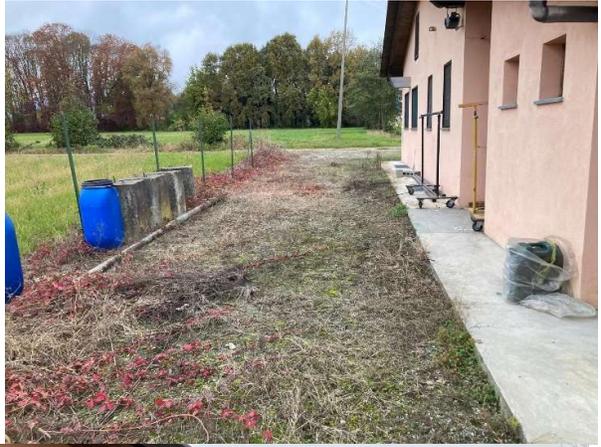
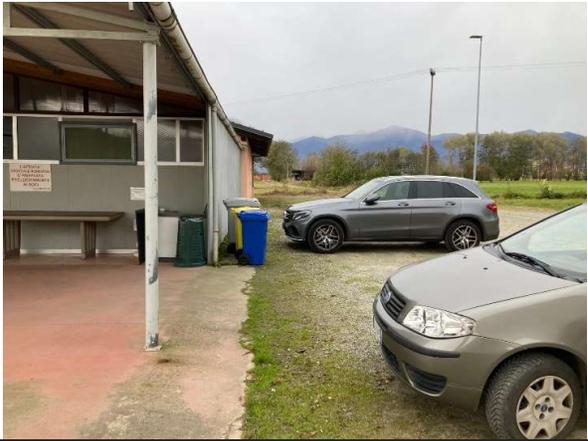
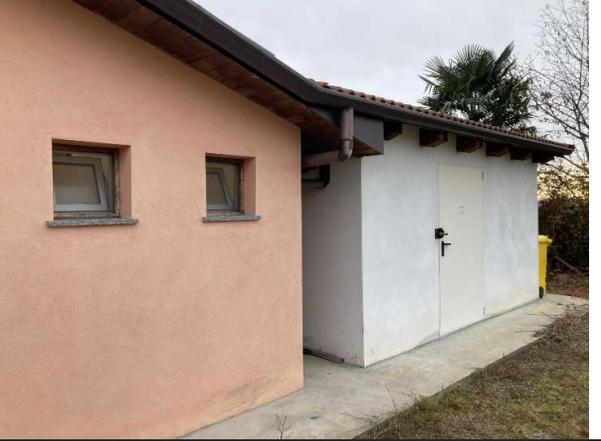
<b>2. Accesso area esterna</b>					
La zona antistante e retrostante la porta/ cancello è in piano e hanno una profondità minima di 1,50 m?					<del>Si</del> No
Dislivello	Si	Se sì, la pendenza della rampa è inferiore all'8%?	Si	E' presente corrimano ad h=0.90m?	Si
	<del>No</del>		No		No
E' presente un percorso tattile?					Si <del>No</del>
La luce netta della porta d'ingresso è almeno 80 cm con le singole ante di larghezza non superiore a 120 cm e gli eventuali vetri sono ad una altezza min di 40 cm dal pavimento?					<del>Si</del> No
La maniglia è posizionata 85cm<h<90cm?					Si- No
Il campanello/citofono è posizionato tra i 110 e i 130 cm d'altezza da terra?					Si- No
Note					
L'area esterna è funzionale ai campi da bocce. Inoltre all'ingresso è presente una ampia tettoia fruibile.					
Documentazione fotografica

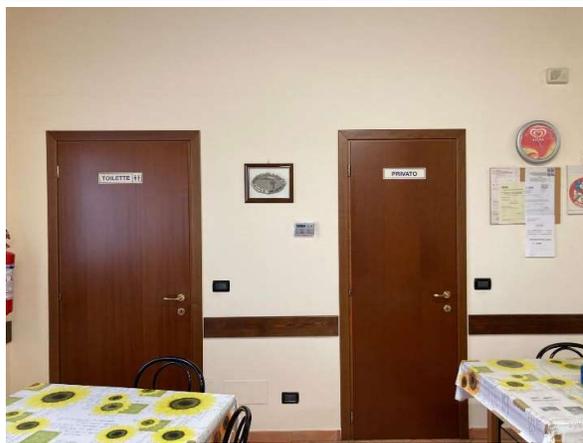
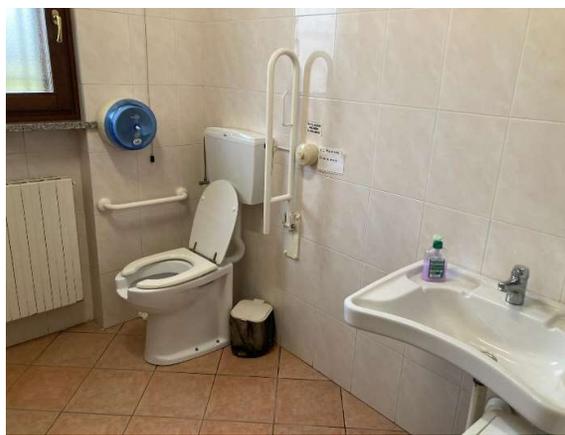
Tipologia di adeguamenti necessari: Il servizio qui descritto si trova all'interno del fabbricato principale. Vi sono poi nr. 2 bagni esterni che tuttavia non sono adeguati alla normativa per l'eliminazione delle barriere architettoniche.

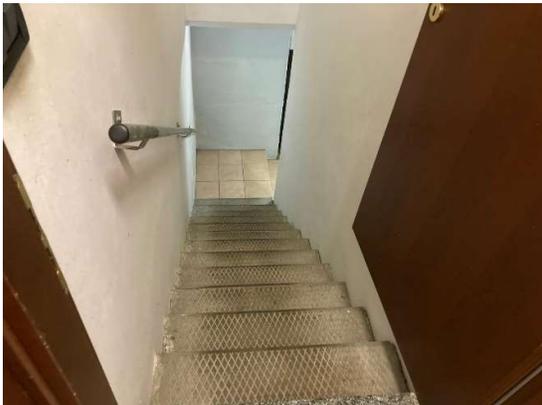
1,20 m → L = 0.90 m	<input checked="" type="checkbox"/> No	alzata e pedata 2a+p = 62+64 cm A=18.5 p = 27	<input type="checkbox"/> No	antisdruc ciolevole	<input type="checkbox"/> No	le inizio e fine scala	<input checked="" type="checkbox"/> No
Parapetto con altezza minima 100 cm e inattraversabile da sfera di 10 cm di diametro ?	<input checked="" type="checkbox"/> Si	Il corrimano è prolungato di 30 cm oltre il 1° e ultimo scalino?	<input checked="" type="checkbox"/> Si	Corrimano ad H= 0,90 m? → H = 97 cm	<input checked="" type="checkbox"/> Si		
	<input type="checkbox"/> No		<input type="checkbox"/> No		<input type="checkbox"/> No		
<b>Ascensore: ASSENTE</b>							
Cabina con dimensioni minime di 1,4(profondità)x1,10m(larghezza)	<input type="checkbox"/> Si	Porta a scorrimento di 0,75 cm?	<input type="checkbox"/> Si	Bottoniera di comando è posta tra 110/140cm e ha caratteri braille?	<input type="checkbox"/> Si

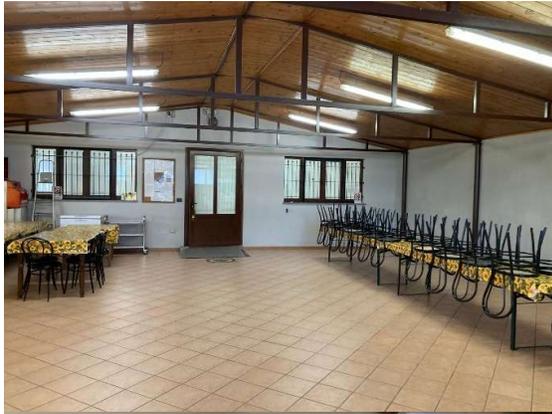
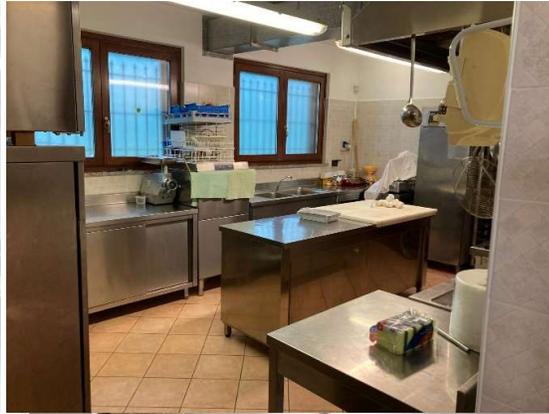
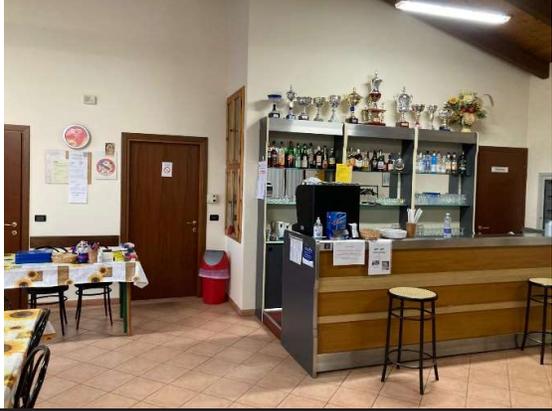
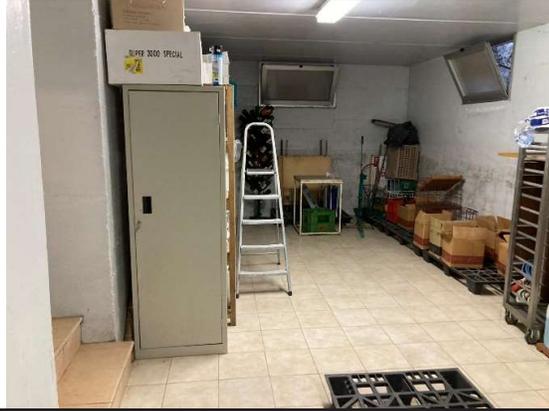
4.3 Collegamenti orizzontali e spazi comuni							
Larghezza minima degli spazi comuni pari a 1,00 m?	<input checked="" type="checkbox"/> Si	Sono presenti allargamenti per inversioni di marcia e ogni 10 m di percorso per una superficie pari a 1,5x1,5 m?	<input checked="" type="checkbox"/> Si				
	<input type="checkbox"/> No		<input type="checkbox"/> No				
Le pavimentazioni sono complanari e antisdrucchievoli?	<input checked="" type="checkbox"/> Si	Le porte hanno luce minima di 75 cm?	<input type="checkbox"/> Si	I percorsi sono indicati con cartellonistica e sulle porte vi sono cartelli informativi?	<input type="checkbox"/> Si		
	<input type="checkbox"/> No		<input type="checkbox"/> No		<input type="checkbox"/> No		
Note							
Il passaggio sul marciapiede dalla zona magazzino e bagni risulta difficoltoso a causa della sua larghezza insufficiente al passaggio e manovra in qualunque sedia a rotelle.
