## CITTA' DI RIVAROLO CANAVESE

OGGETTO DELL'INTERVENTO: REDAZIONE DEL P.E.B.A.  
PIANO PER L'ELIMINAZIONE DELLE BARRIERE ARCHITETTONICHE

AUTORE	CONSEGNA PROGETTO	CO-AUTORE
Ing. Stefano VAUDAGNA	Dicembre 2024	Dott. Paolo RUFFINO
	OGGETTO DELL'ELABORATO:	Elaborato N.
	<b>FASCICOLO SCHEDE EDIFICI COMUNALI E ANALISI DEI COSTI</b>	<b>e2</b>

Codice scheda: 1	<b>Palazzo Comunale</b>	
	Indirizzo: Via Ivrea n. 60/64	Data rilievo: 15/11/2024

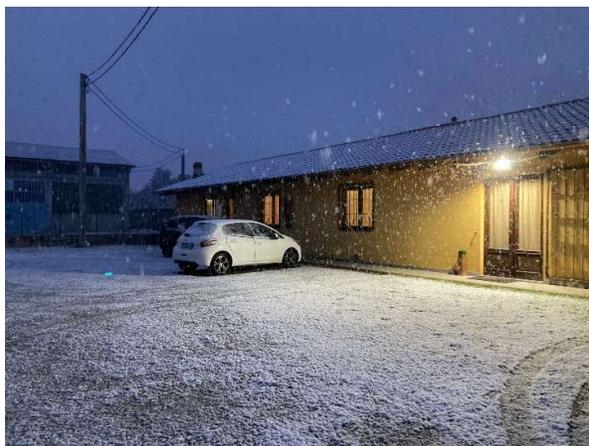
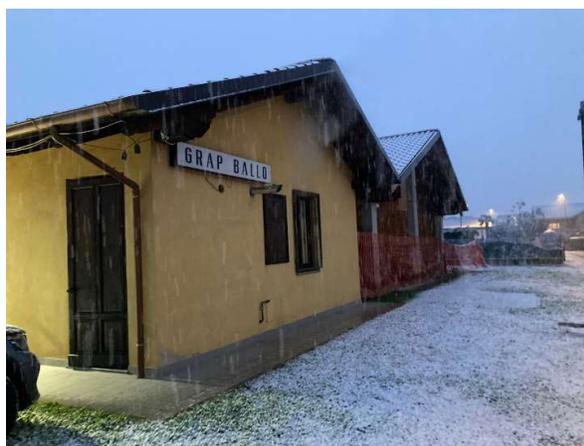
L'ampia area parcheggi presenta un fondo sdruciolevole e non vi sono stalli identificati da segnaletica o elementi delimitatori.

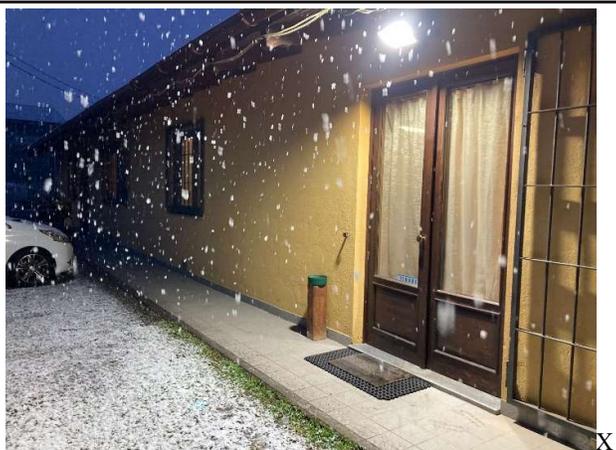
Sulla porta di ingresso è presente un dislivello pari a circa 3,50 cm determinato dalla presenza di uno zerbino non incassato e dalla soglia di pietra sull'accesso.  
 Il percorso pedonale rialzato antistante l'ingresso ha larghezza insufficiente al passaggio di una carrozzina.

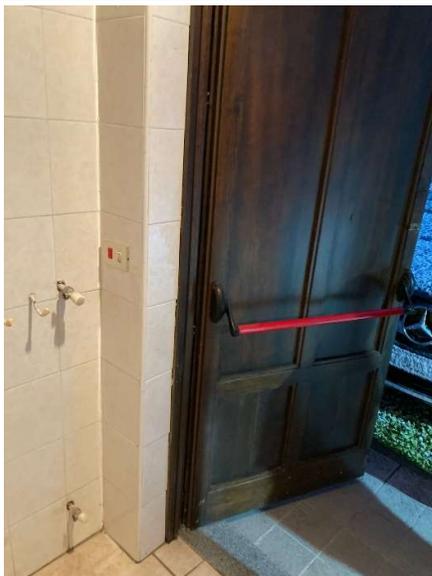
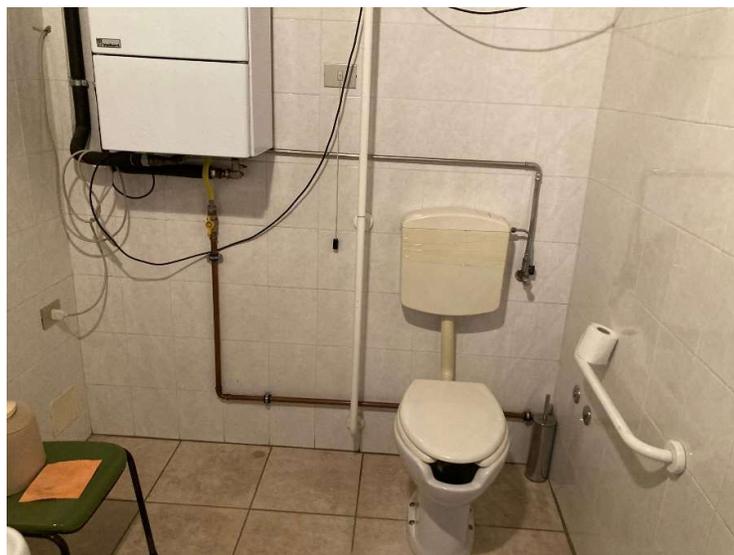
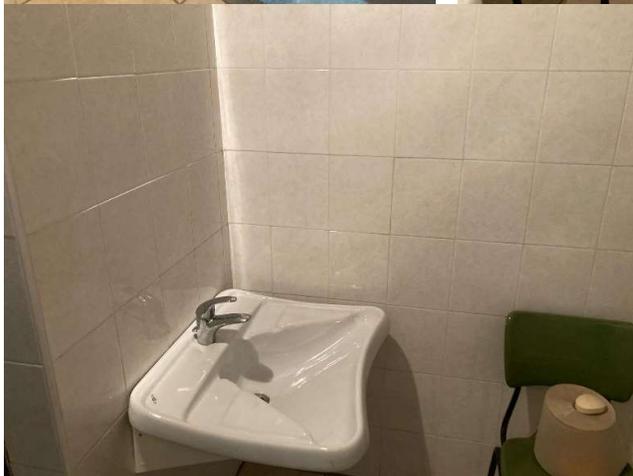
Tipologia di adeguamenti necessari: Inserire segnaletica di indicazione e direzione per identificare e reperire il servizio igienico;  
 Valutare l'ampliamento allo scopo di incrementare lo spazio di manovra interno;  
 Sostituire rubinetteria.

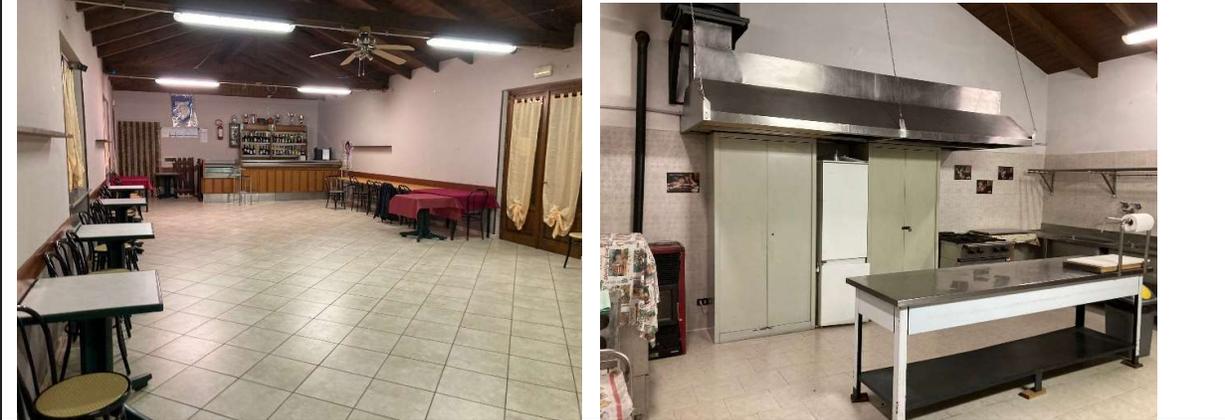
Note  
Si osserva la presenza di un piccolo gradino di altezza pari a 15 mm tra il locale ricreativo e la sala da ballo.

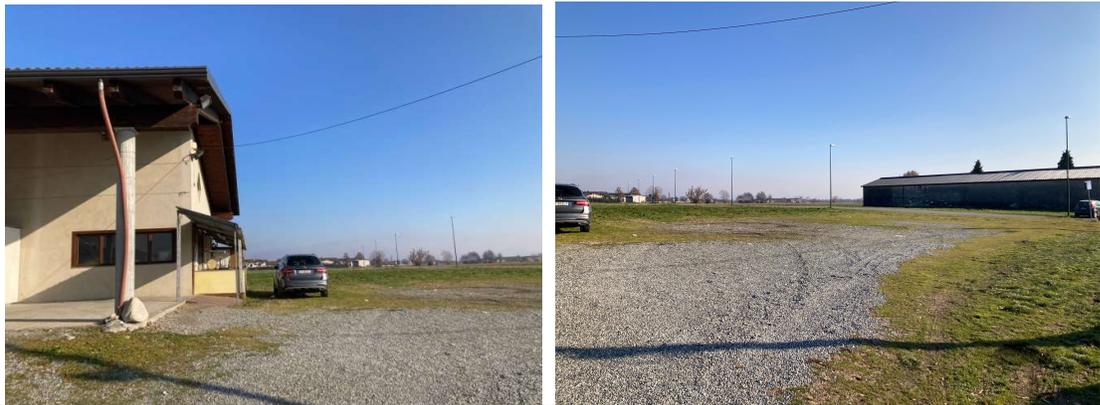
Codice scheda: 34		<b>Pro Loco Argentera</b>			
Indirizzo: Via Scognamiglio			Data rilievo: 29.11.2024		
Descrizione: il fabbricato ospita la sede della proloco di frazione Argentera. E' dotato di un'area comune con annessa cucina, dispensa e servizi igienici. Esternamente alla struttura è presente un blocco bagni dedicato al pubblico.					
<b>1. Parcheggi</b>					
Presenza di parcheggio riservato nelle vicinanze dell'ingresso:					Si <del>No</del>
Dimensione regolamentare?	Si	Segnaletica verticale conforme alla normativa?	Si		
	No		No		
Parcheggio raccordato a un percorso pedonale?	Si	Segnaletica orizzontale conforme alla normativa?	Si		
	No		No		
Note					
E' presente un vasto spazio esterno ma privo della definizione di aree di stallo e caratterizzato da un pavimento sdruciolevole.					
Documentazione fotografica

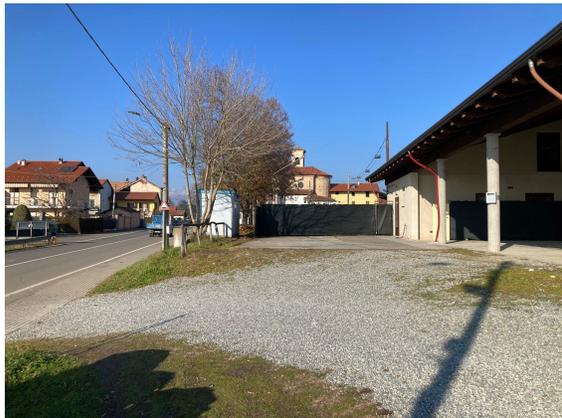
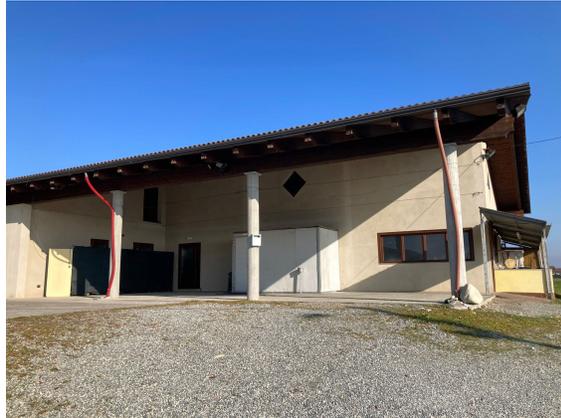
Dislivello	<del>Si</del>	Se si, la pendenza della rampa è inferiore all'8%? → P = 12 %	Si	E' presente corrimano ad h=0.90m?	Si
	No		<del>No</del>		<del>No</del>
E' presente un percorso tattile?					Si <del>No</del>
La luce netta della porta d'ingresso è almeno 80 cm con le singole ante di larghezza non superiore a 120 cm e gli eventuali vetri sono ad una altezza min di 40 cm dal pavimento?					Si- No
La maniglia è posizionata 85cm<h<90cm?					Si- No
Il campanello/citofono è posizionato tra i 110 e i 130 cm d'altezza da terra?					Si- No
Note					
La rampa che connette la percorrenza pedonale rialzata lungo Via Scognamiglio con l'area di parcheggio antistante la struttura è caratterizzata da un fondo sdruciolevole ed una pendenza superiore al massimo accettabile. Sono inoltre assenti elementi di corrimano.					
Documentazione fotografica

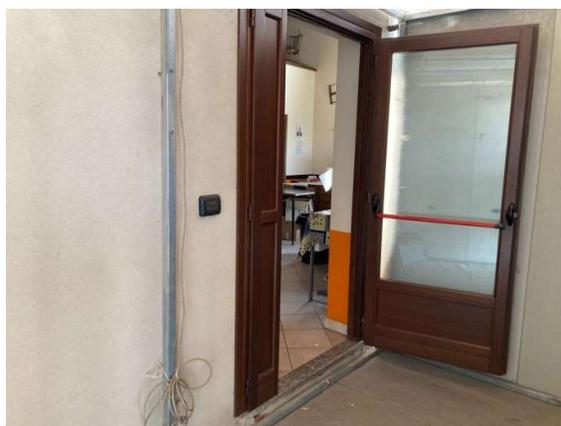
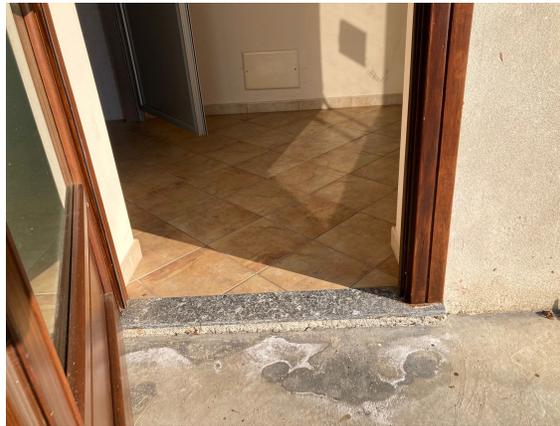
Tutte le porte di accesso alla struttura presentano un gradino di altezza variabile da 5 a circa 13 cm. Tale elemento sembrerebbe essere stato volutamente lasciato in previsione di realizzare una pavimentazione che renda complanari l'esterno con l'interno.

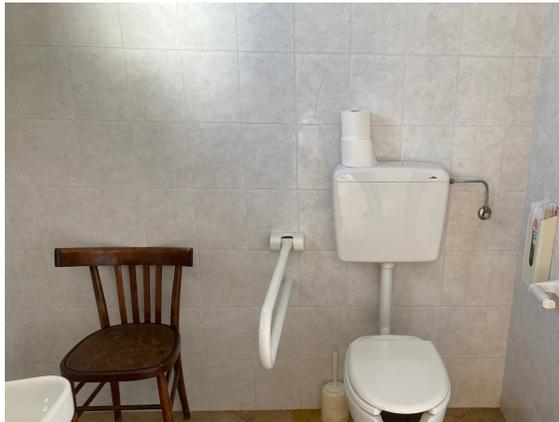
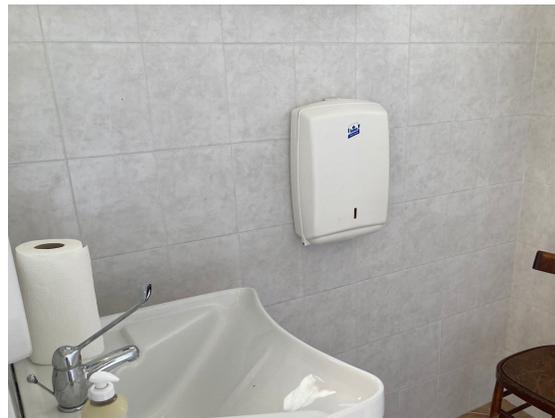
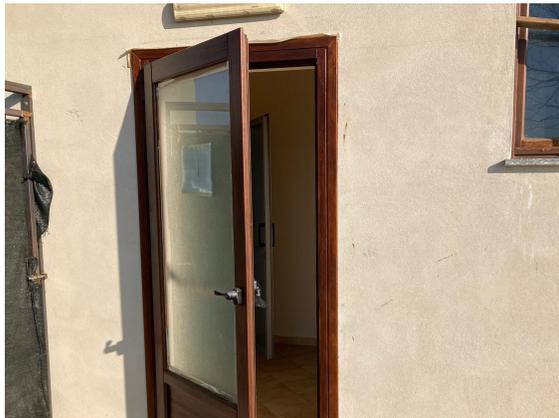
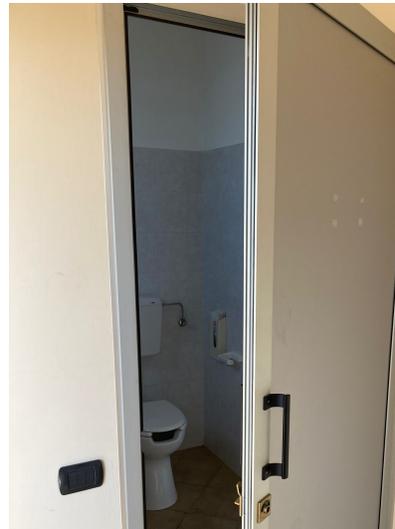
Tipologia di adeguamenti necessari: Assenza di cartelli di indicazione direzionale ed informativi.
